Cerro del Chiquihuite.

Asunto: Evento, desprendimiento de tierra y macizos rocosos área de reserva ecológica, Col La Pastora Calle Cuatlicue.

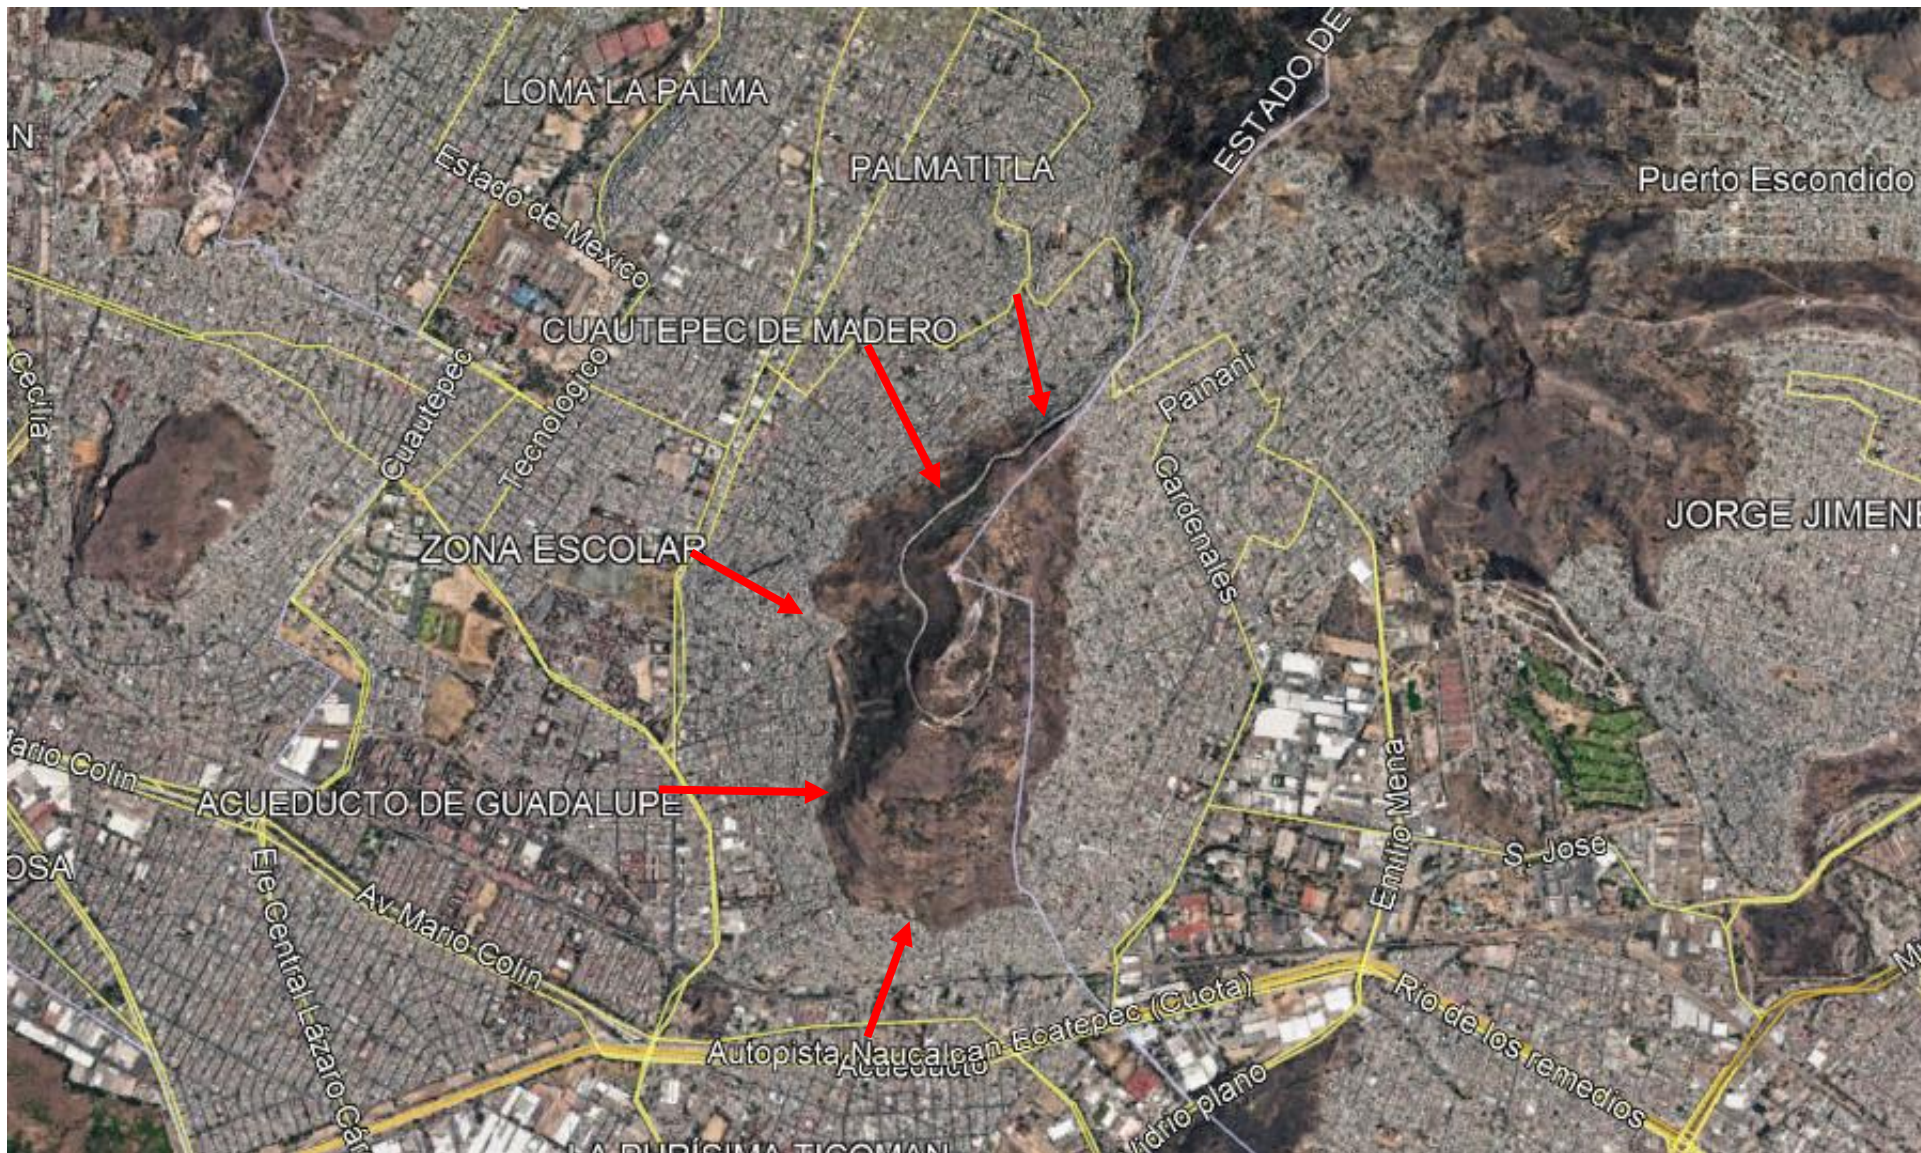
Desprendimientos de macizos rocosos.

Desprendimiento de macizo rocoso Col La pastora.

Desgajamiento Col. Lomas de Cuautepec. (área Mitigada, Al momento invadida)

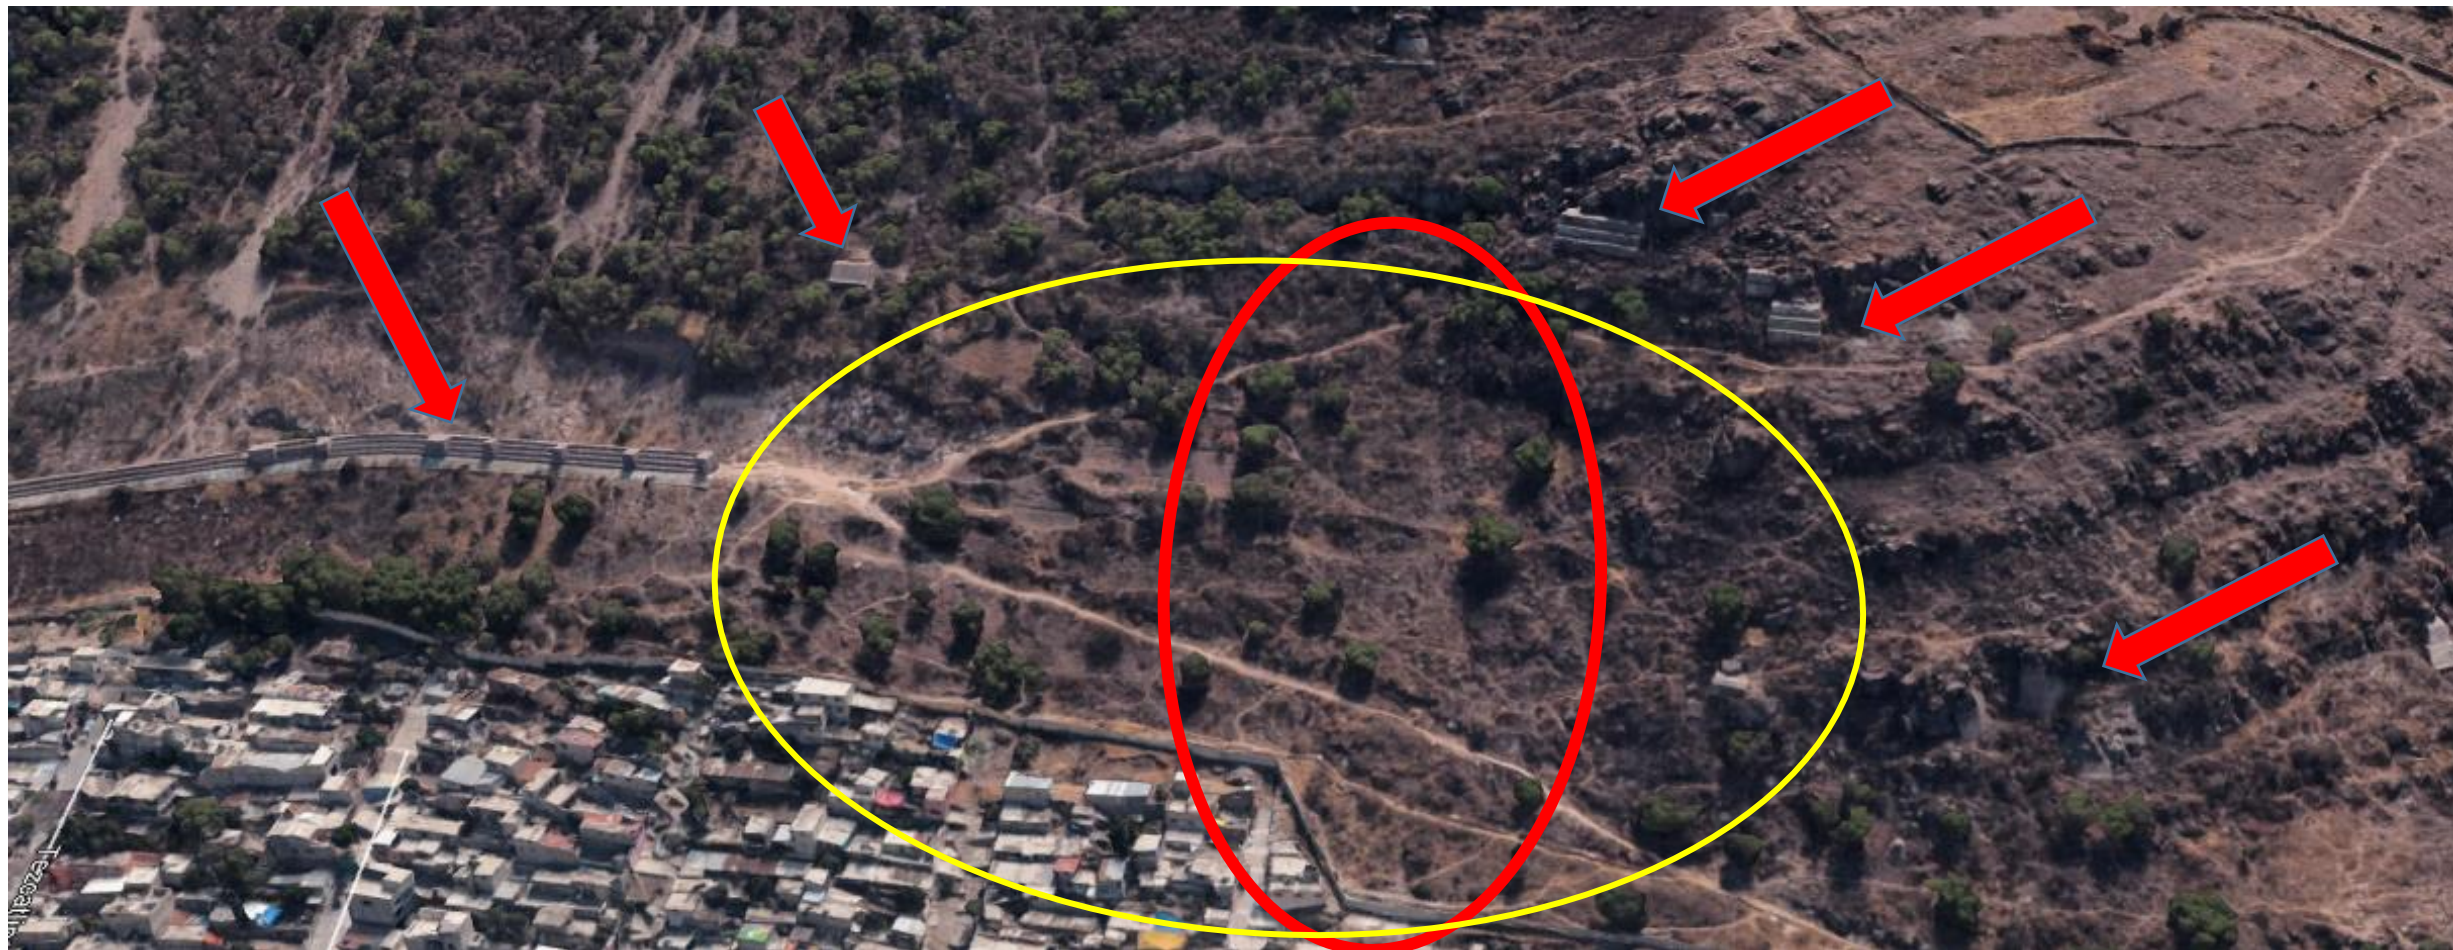
Muro Tipo Gavión y Bases Concreto Macizos Rocosos. →

A 150 Mts del desplazamiento de piedras y tierra se localiza al lado este un muro tipo gavión que se construyo.

Y a 100 mts al oeste solo se colocaron bases de concreto a rocas con potencial de deslizarse.

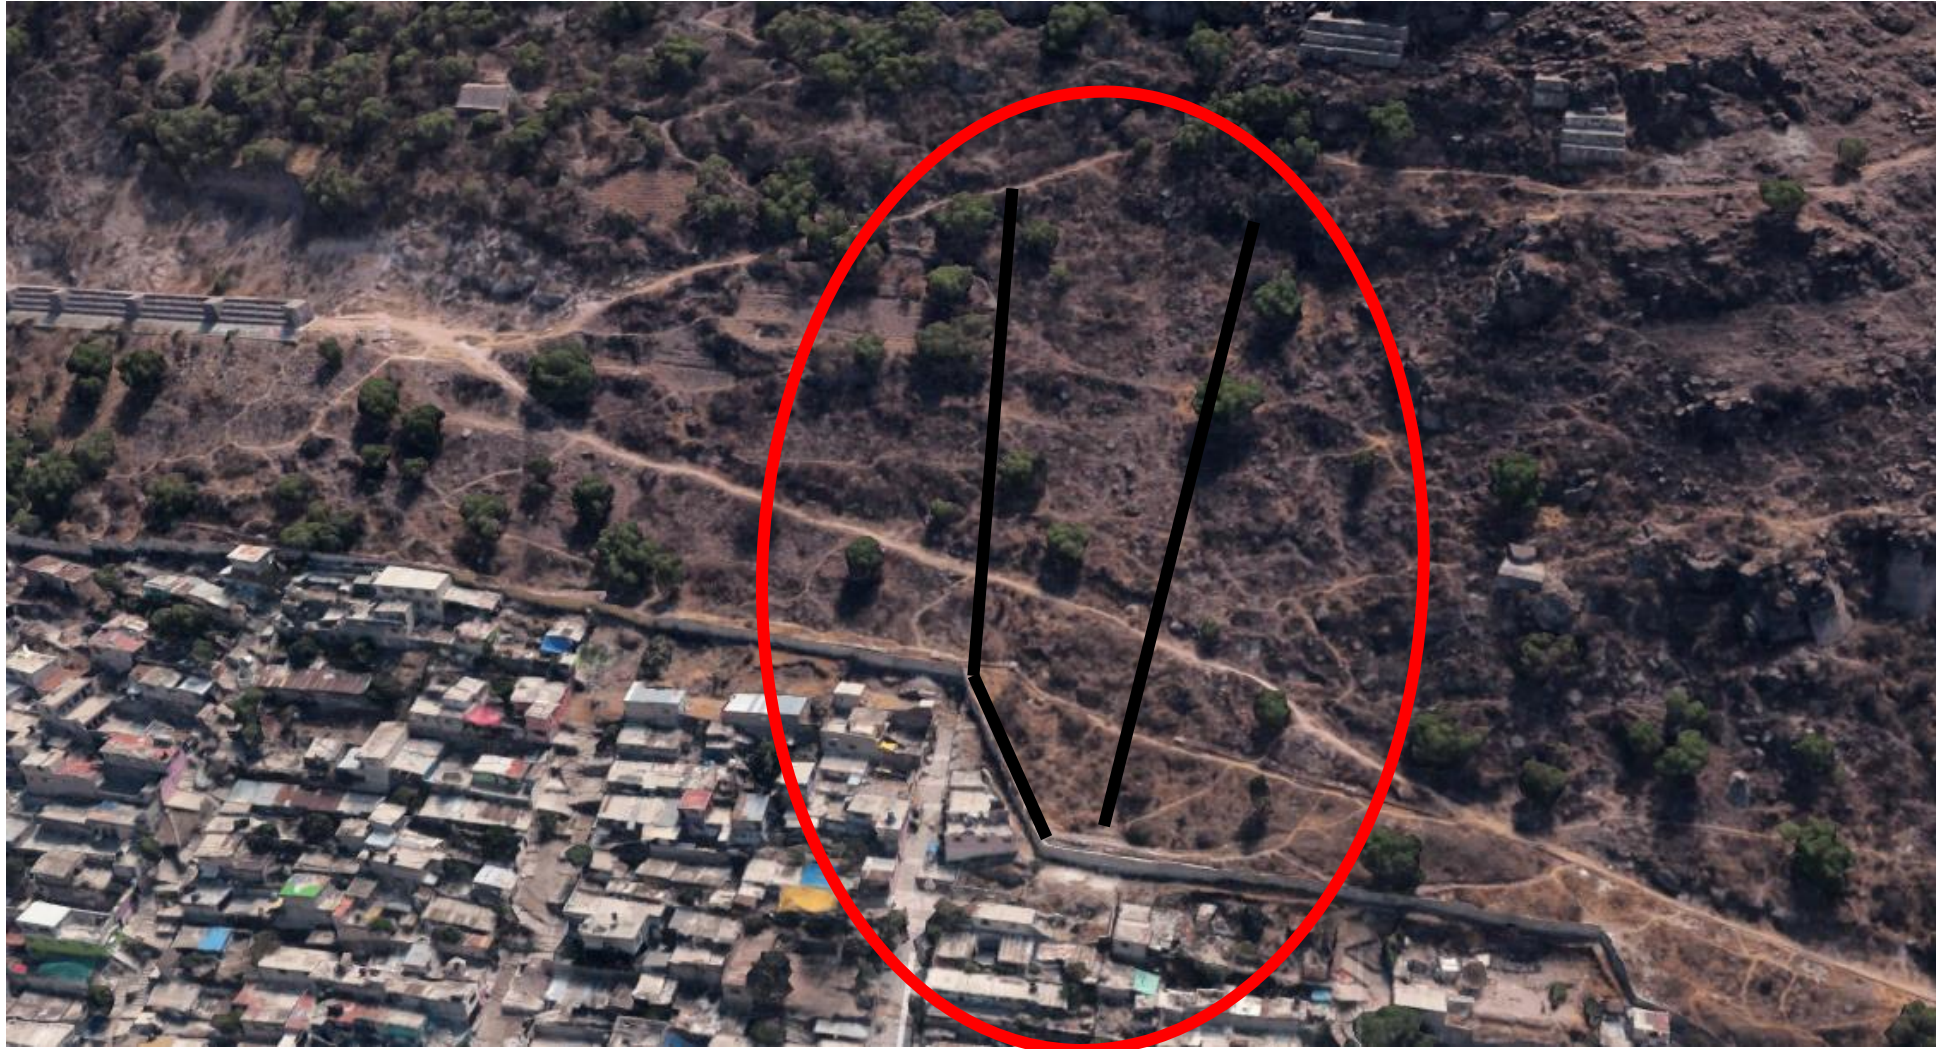
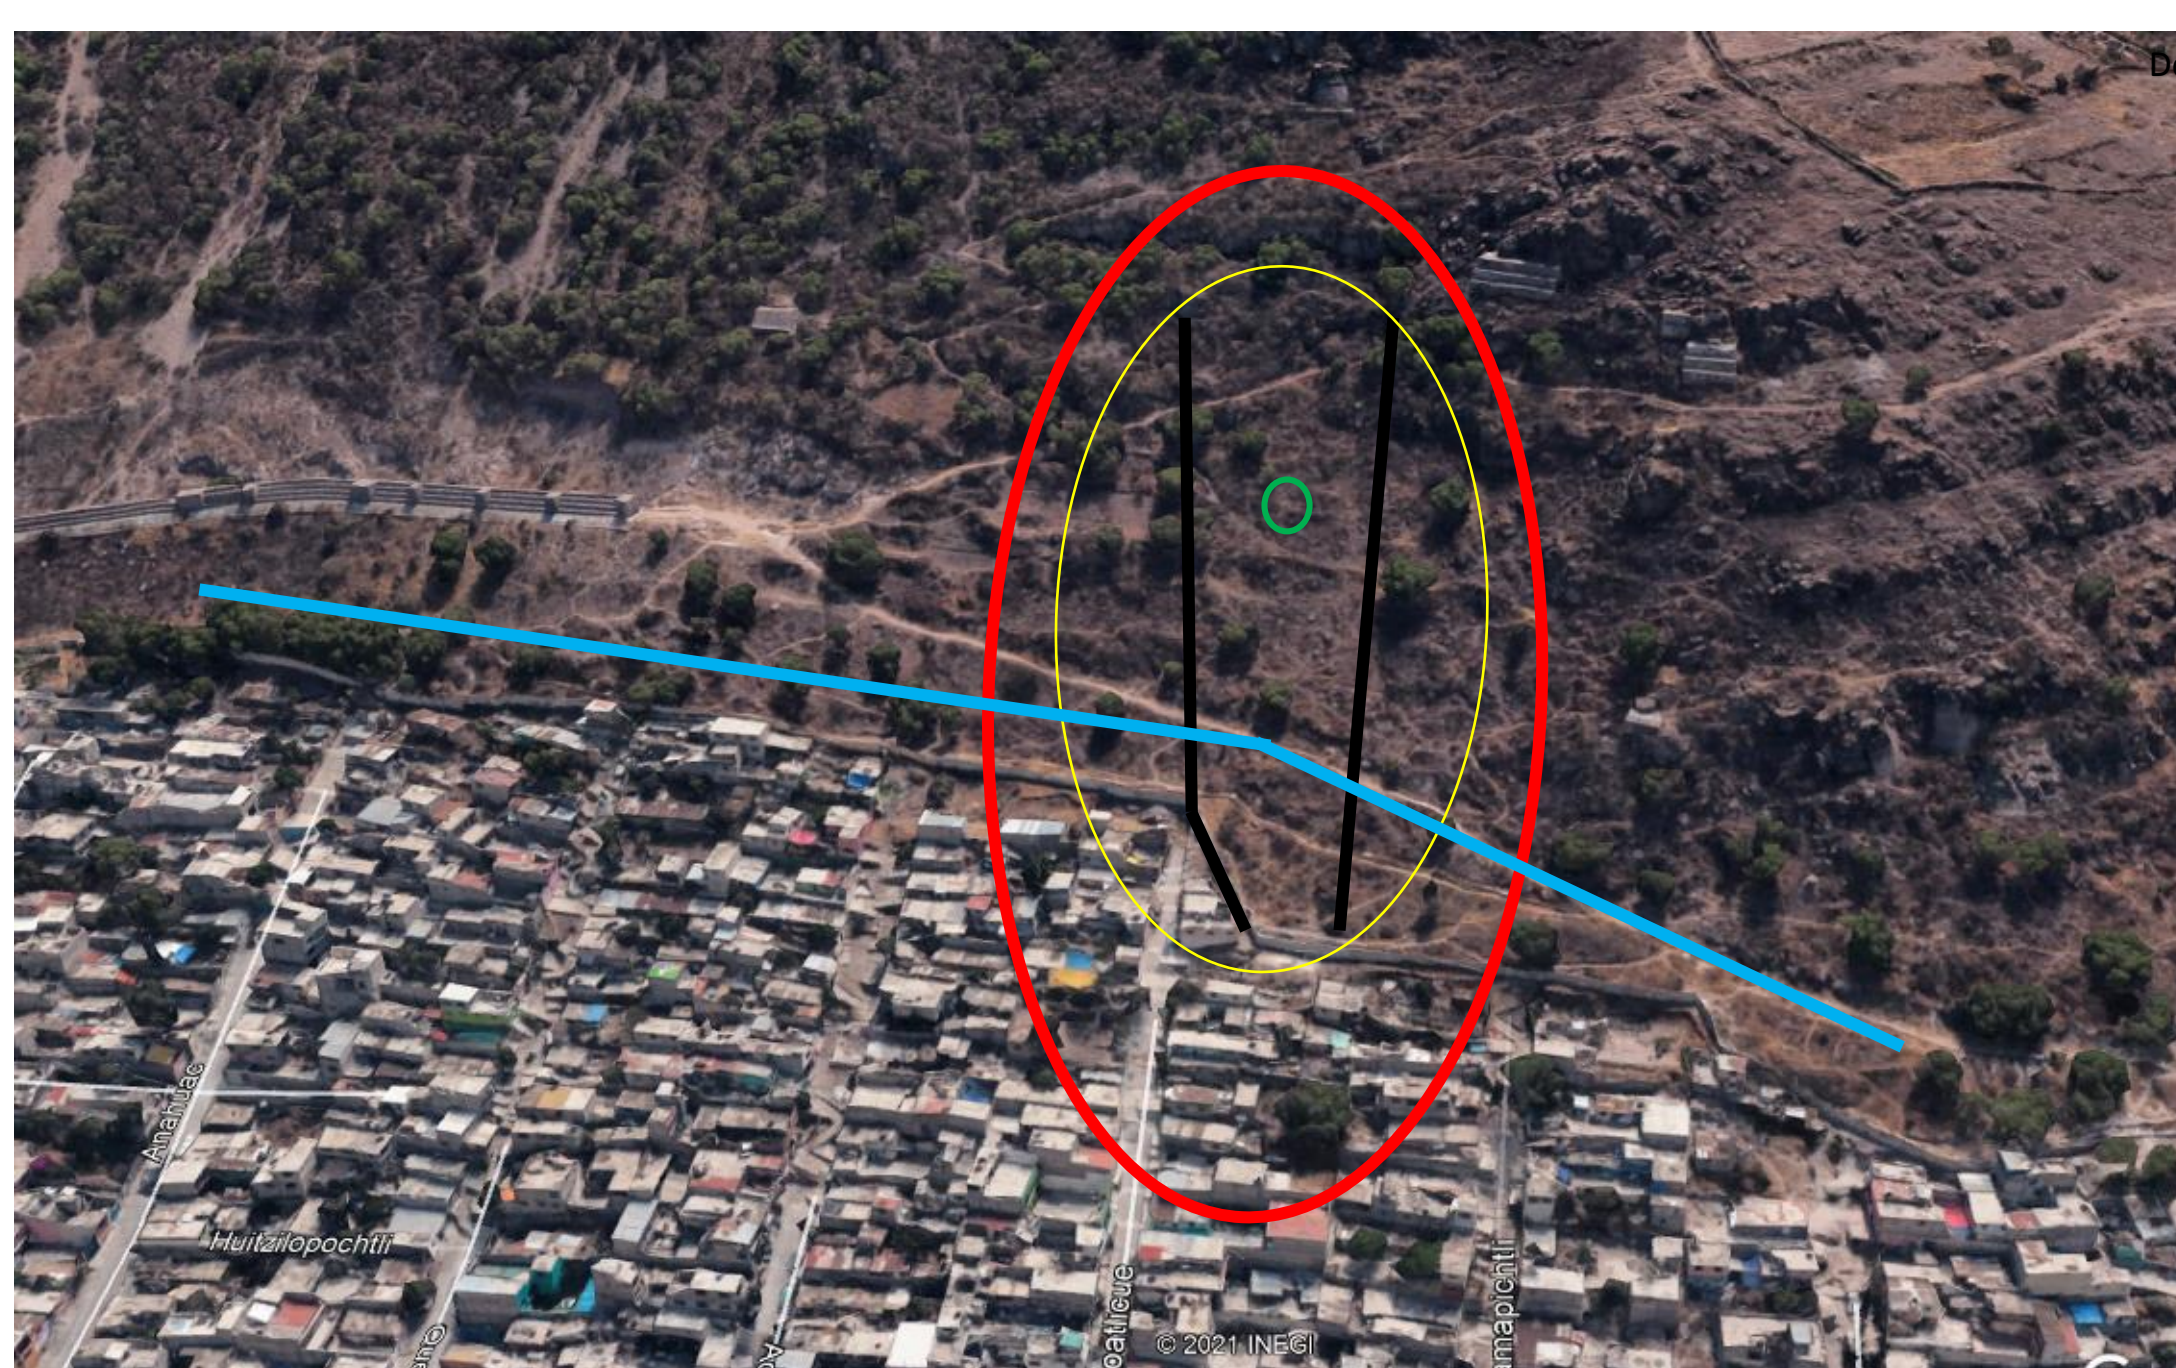
Se trata de un talud de macizos rocosos y tierras de aproximadamente misma que se localiza en una bajada de agua natural.

Con una caída de 60 metros de alto, el cual se desliza .

Motivo de clasificación: *DESLIZAMIENTO BAJA DE TORRENTE DE AGUA NATURAL:*

- Deslizamiento de Talud 60 Mts. █
- Área Riesgo Y viviendas. █
- Talud █
- Roca Amarrada. █
- Tubo de Agua Potable. █

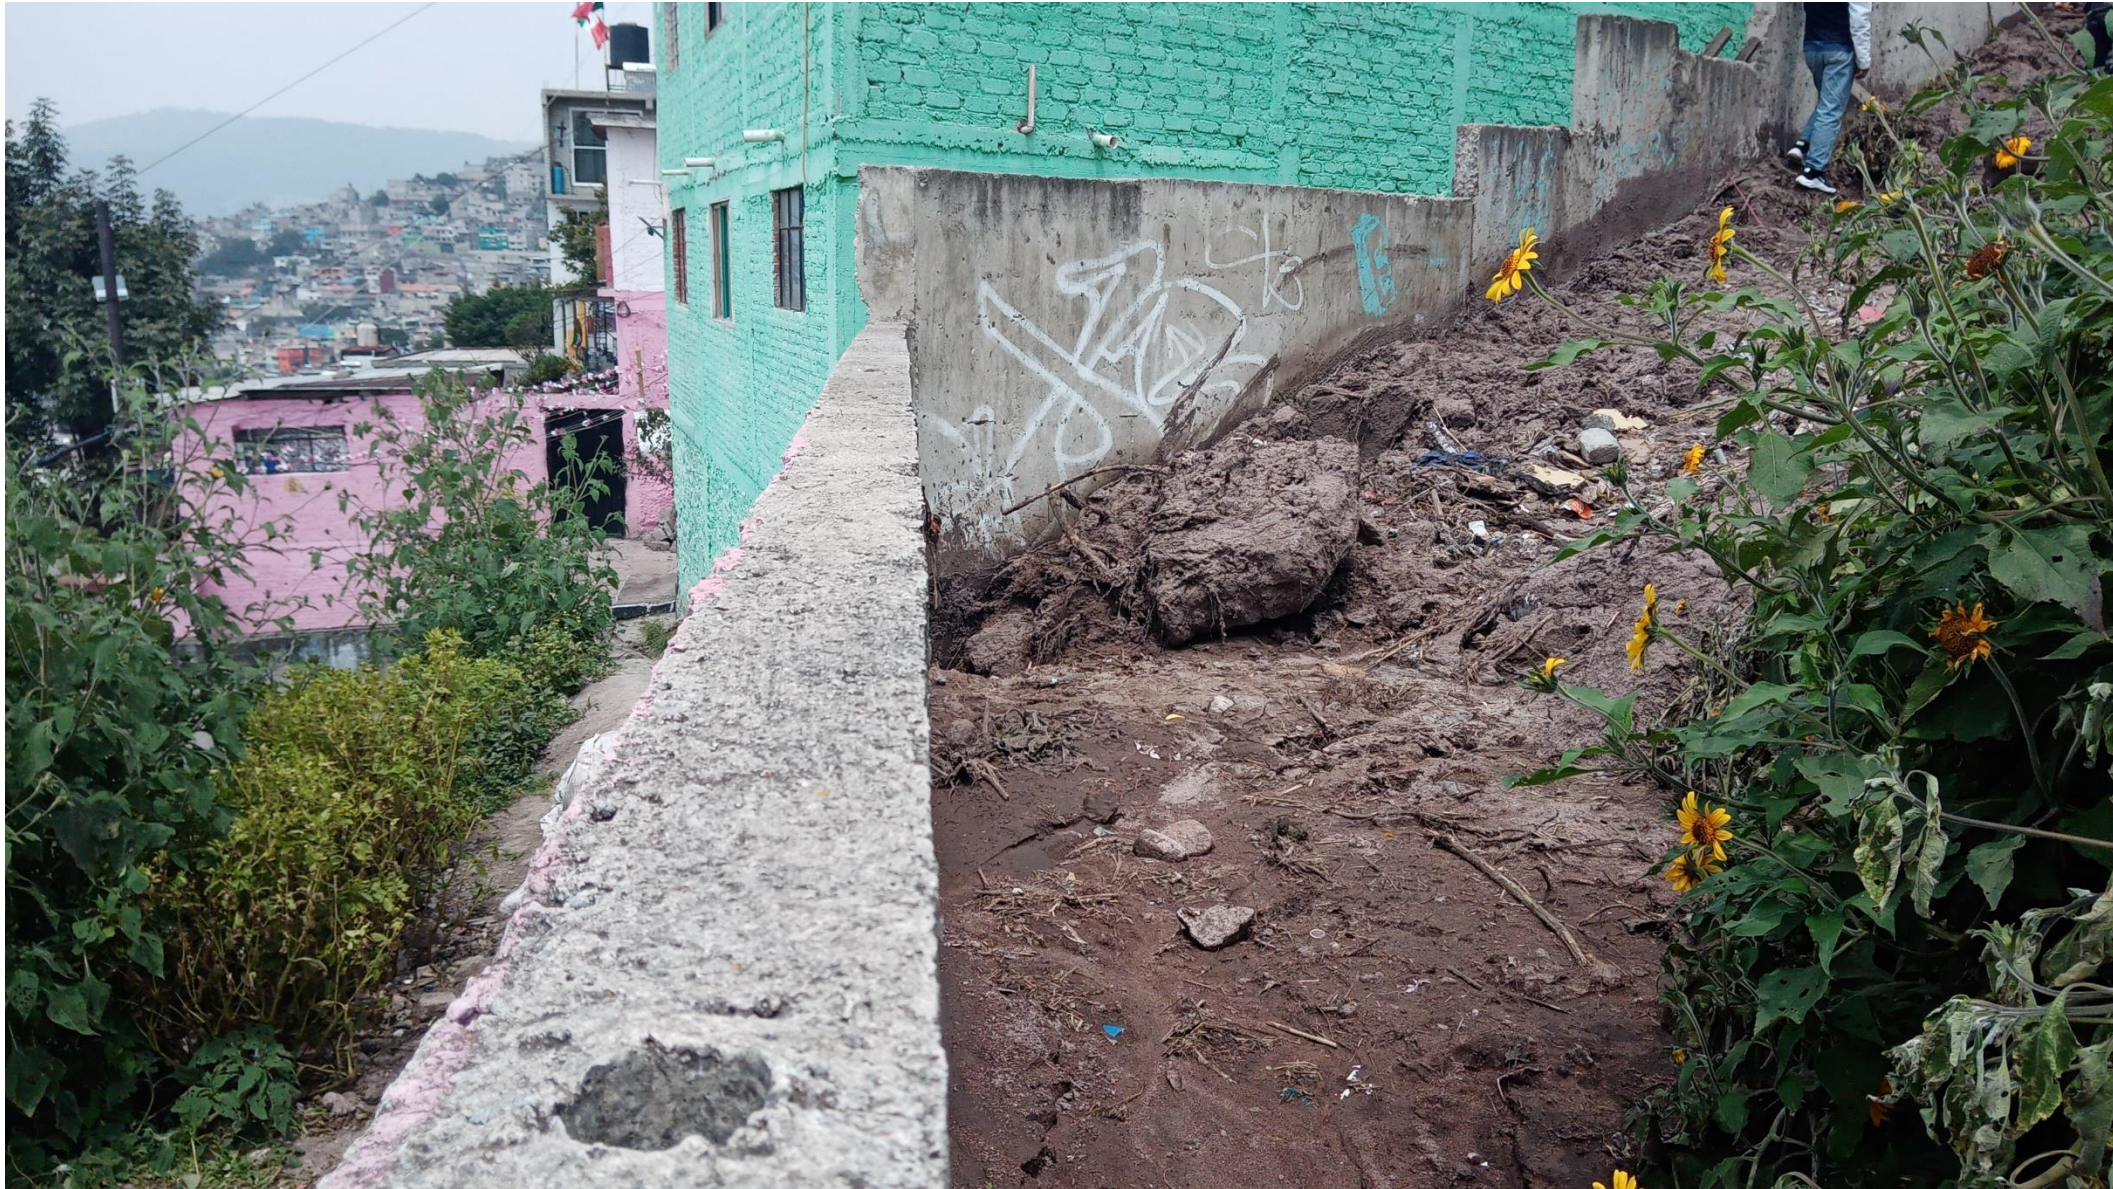
Muro Ecológico. Sedimentos de Tierra, lodo y rocas.

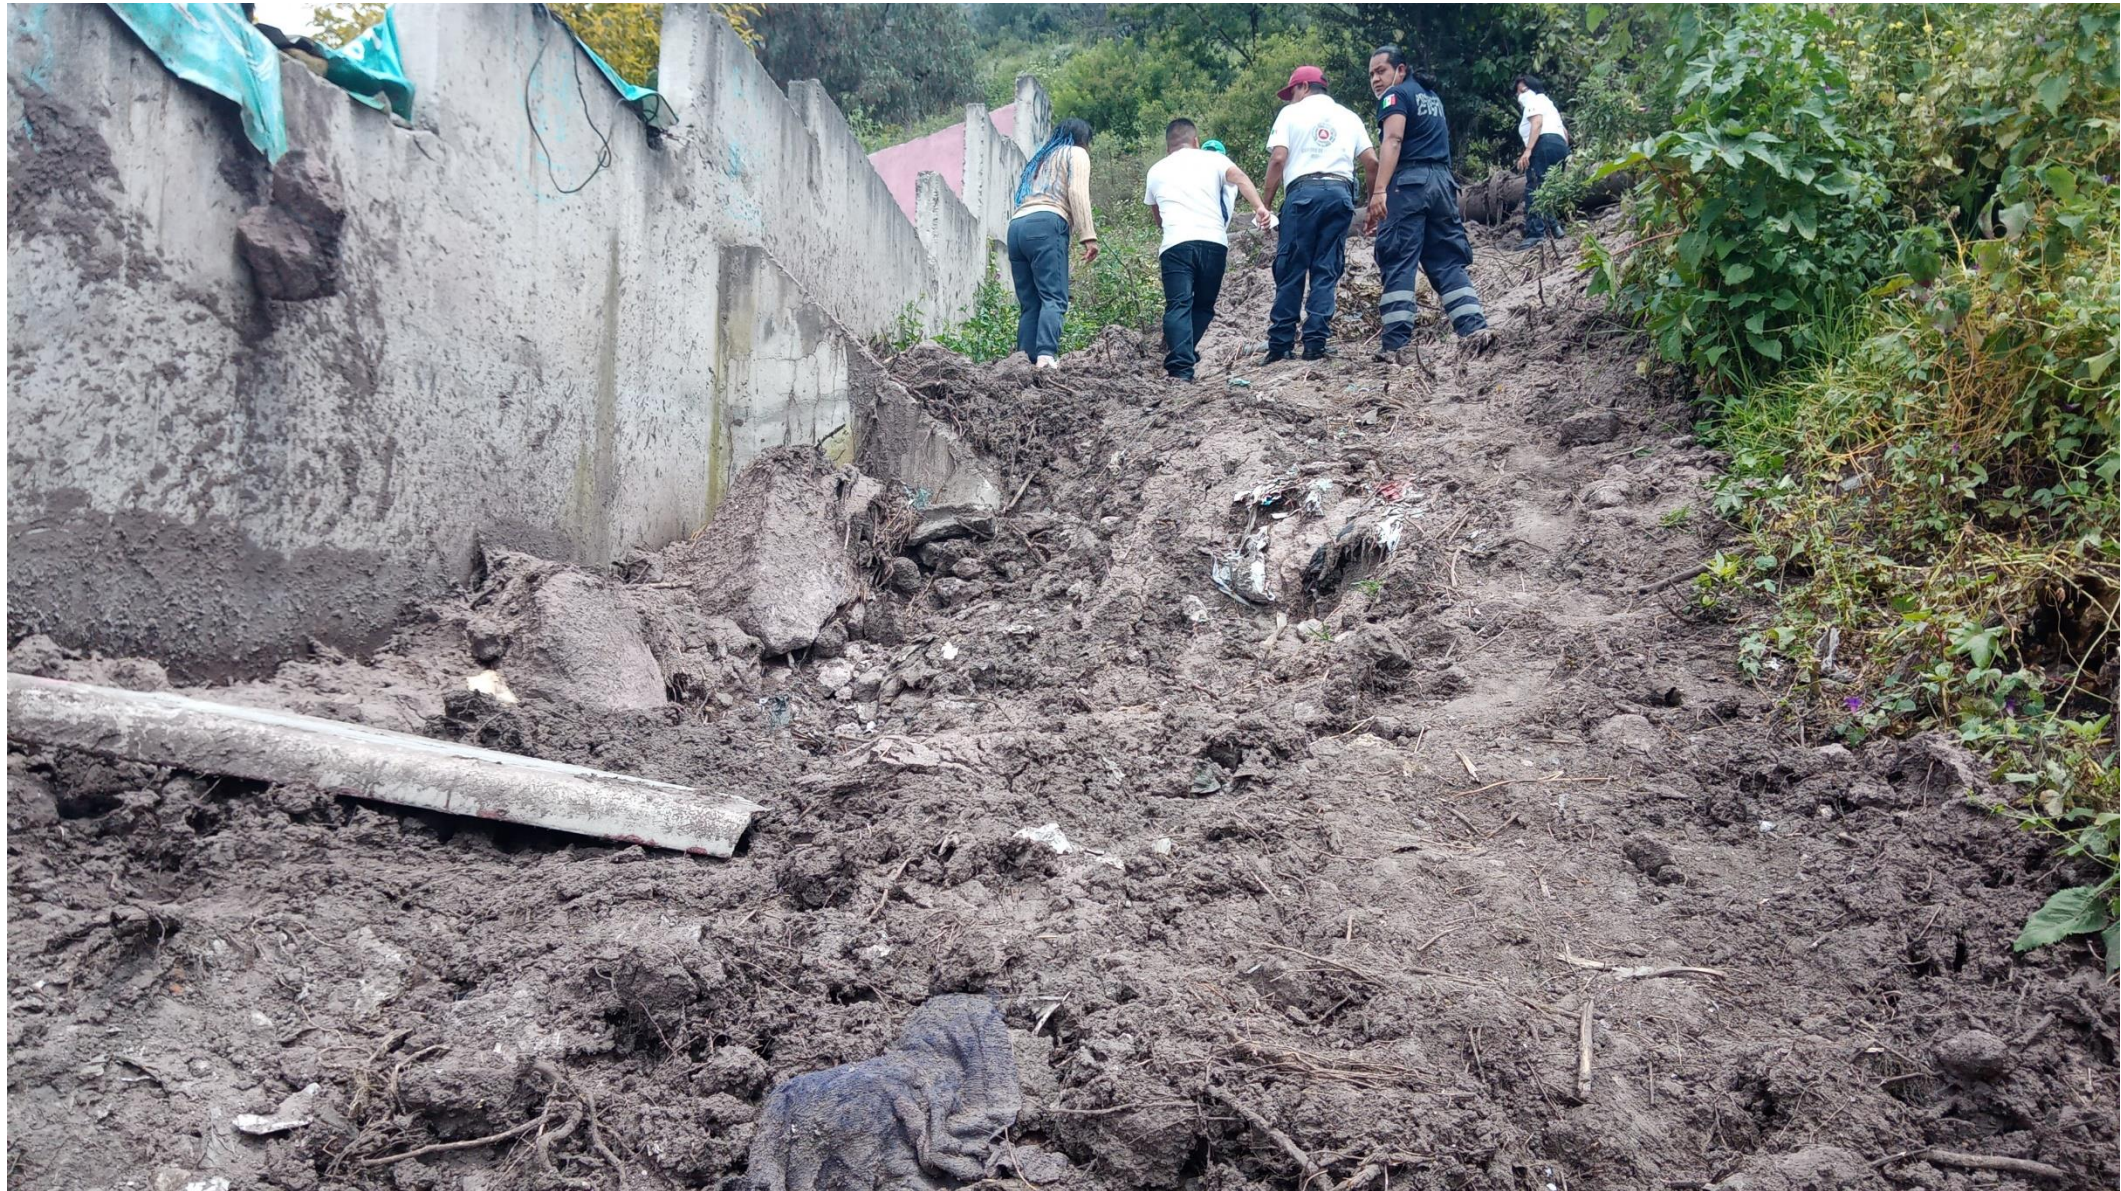
Muro Ecológico desprendimiento de Talud.

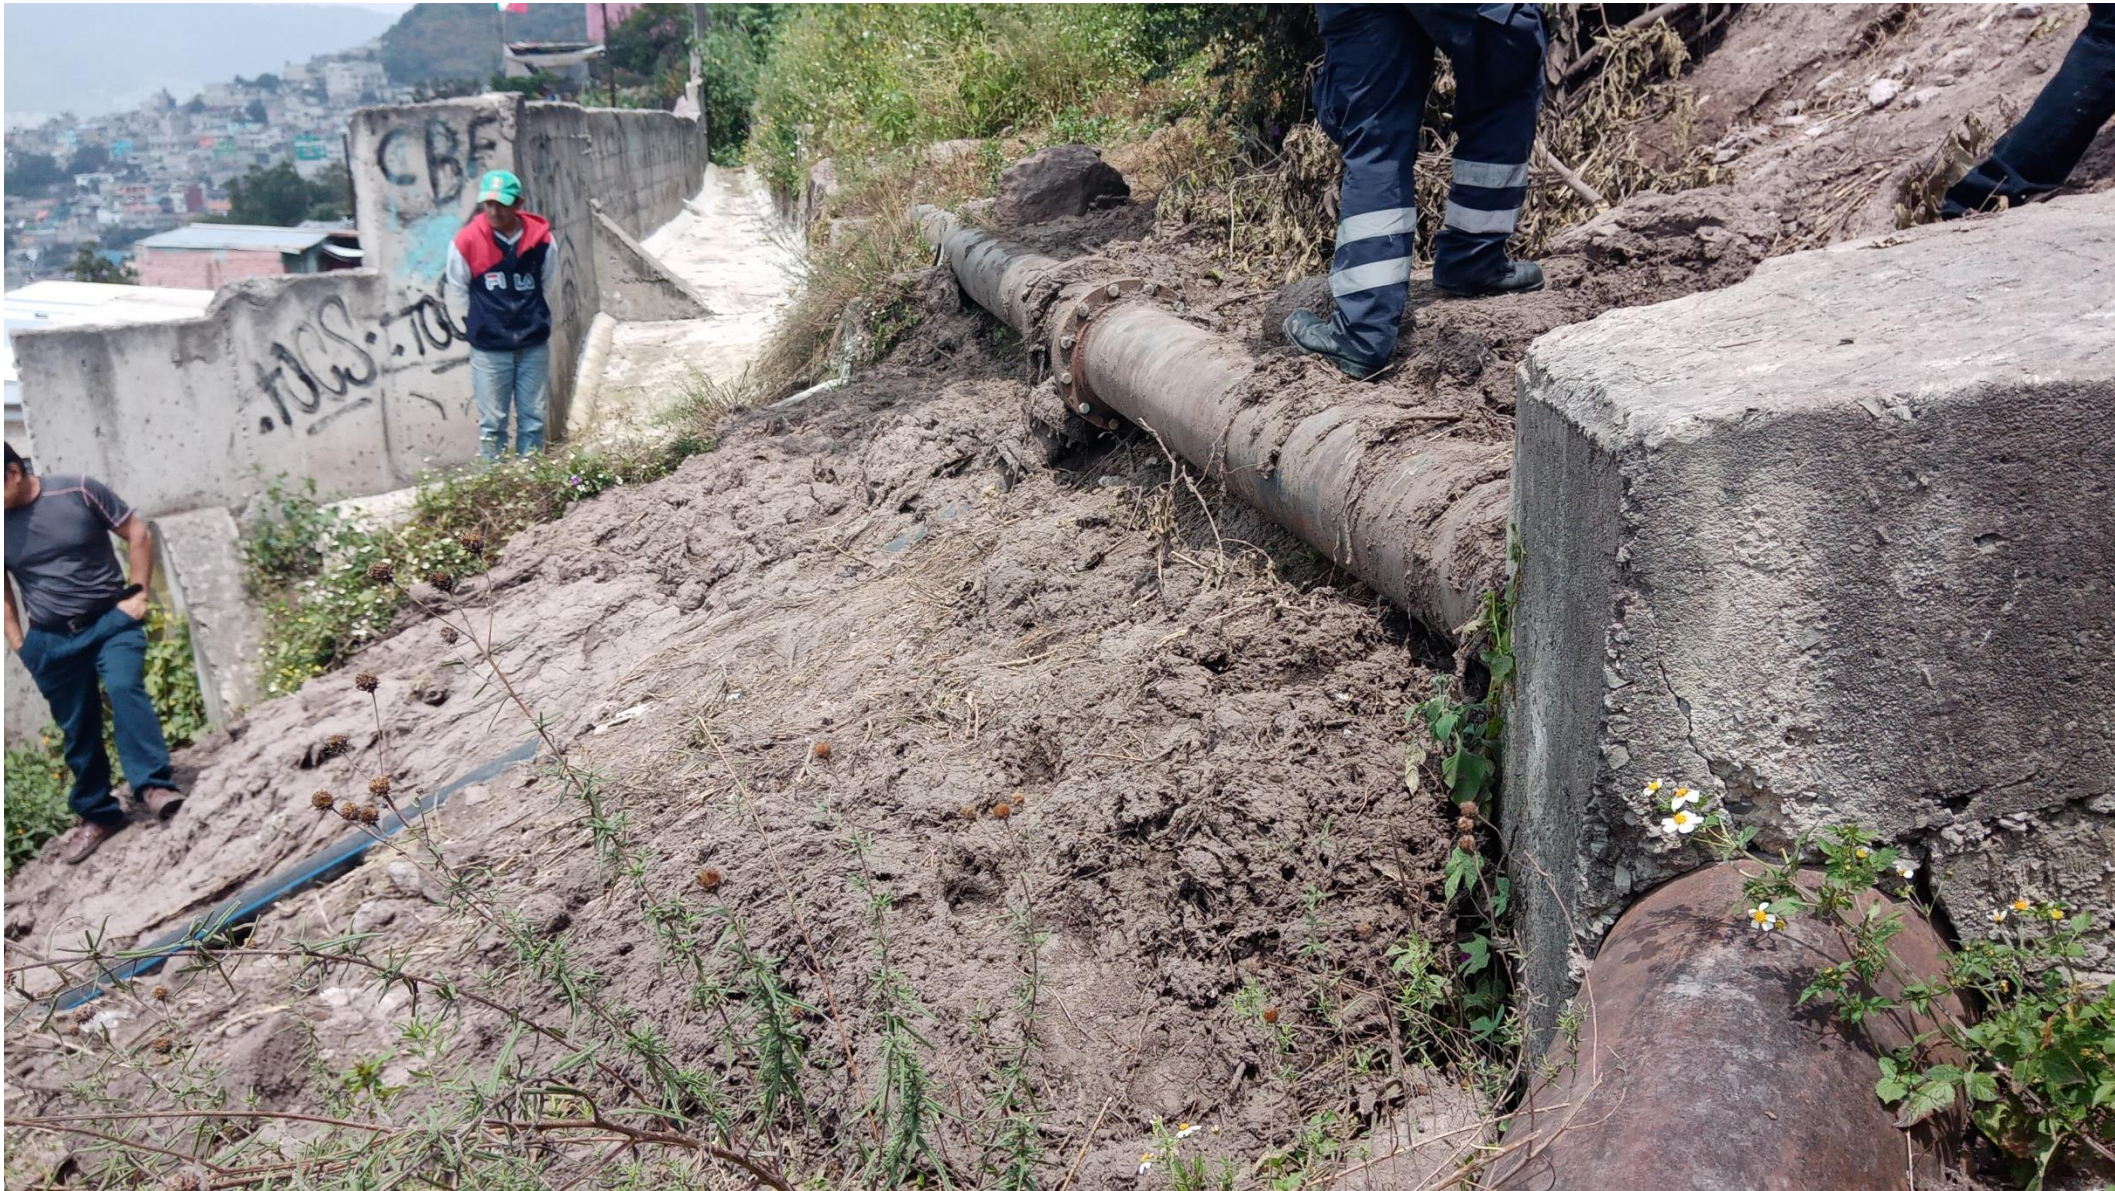
Tubo de gua Potable.

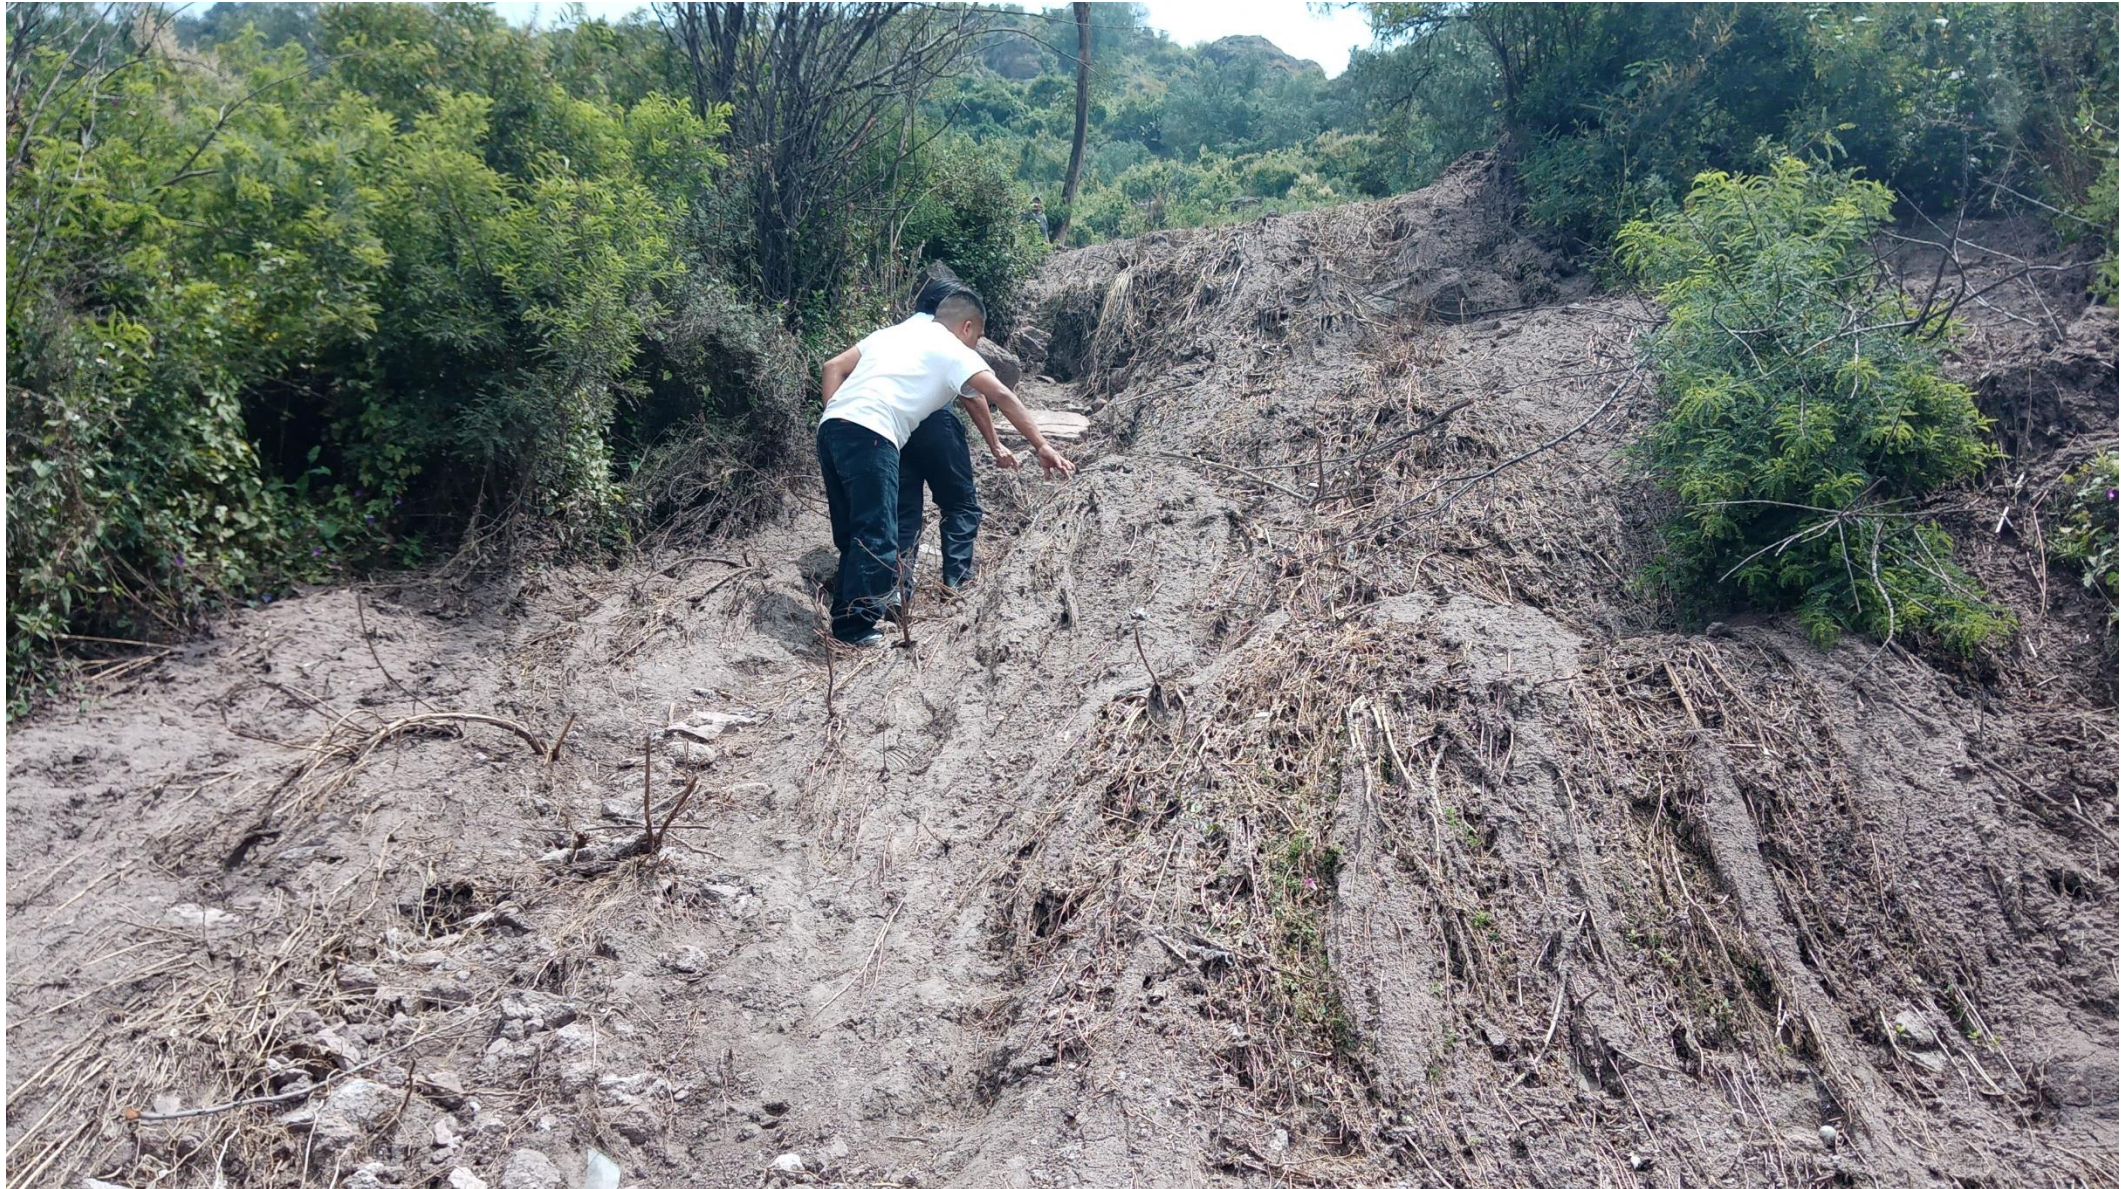
Continua deslave a 40 mts de la barda ecológica. Ancho 20 Mts.

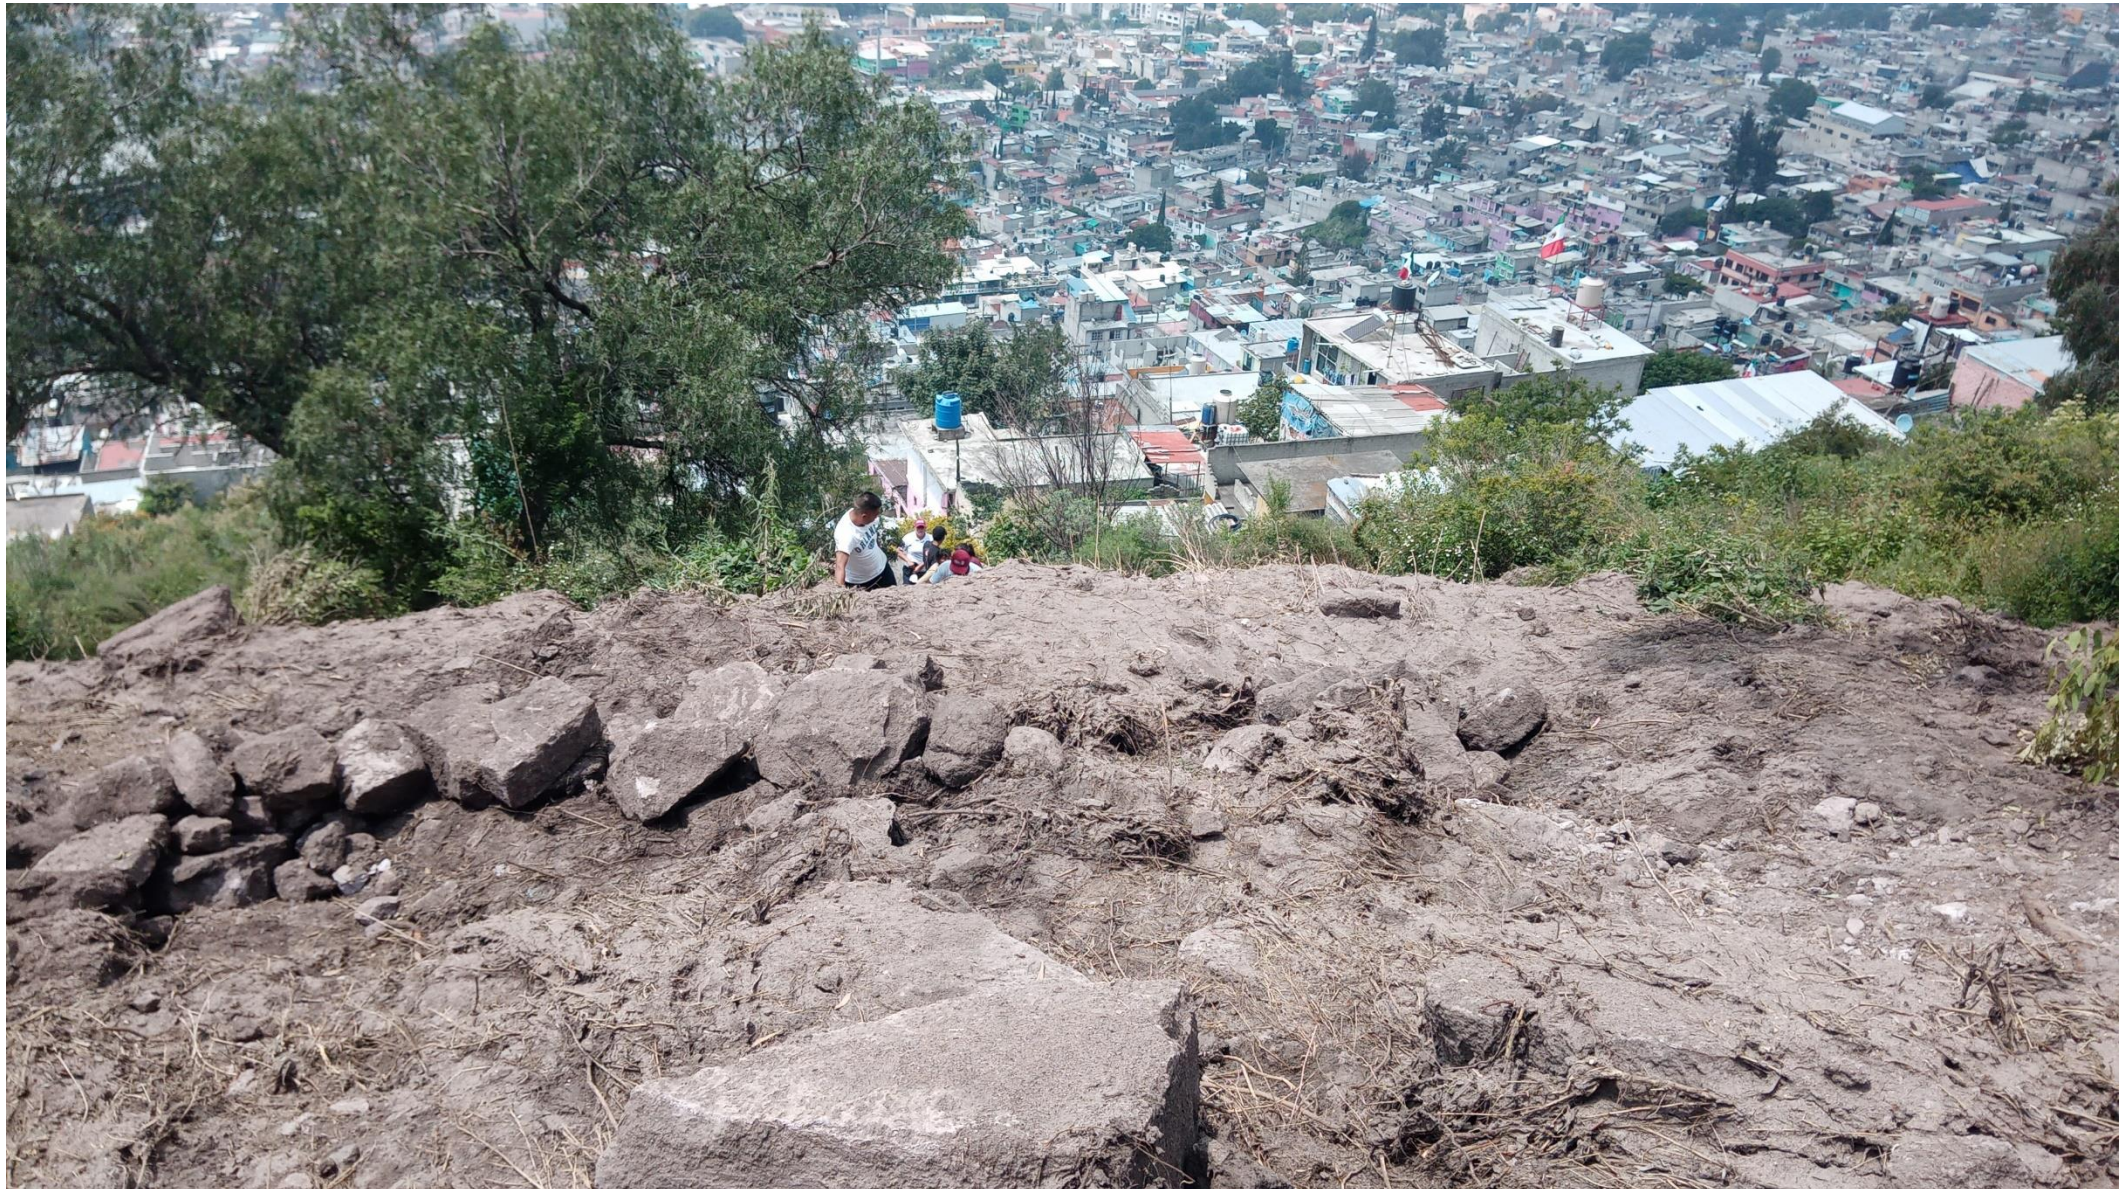
Vecinos colocan piedras a medida de soporte por la caída de piedras. A 50 Mts del deslave.
