Cerro del Chiquihuite.

Asunto: Evento, desprendimiento de tierra y macizos rocosos área de reserva ecológica, Col La Pastora Calle Cuatlicue.

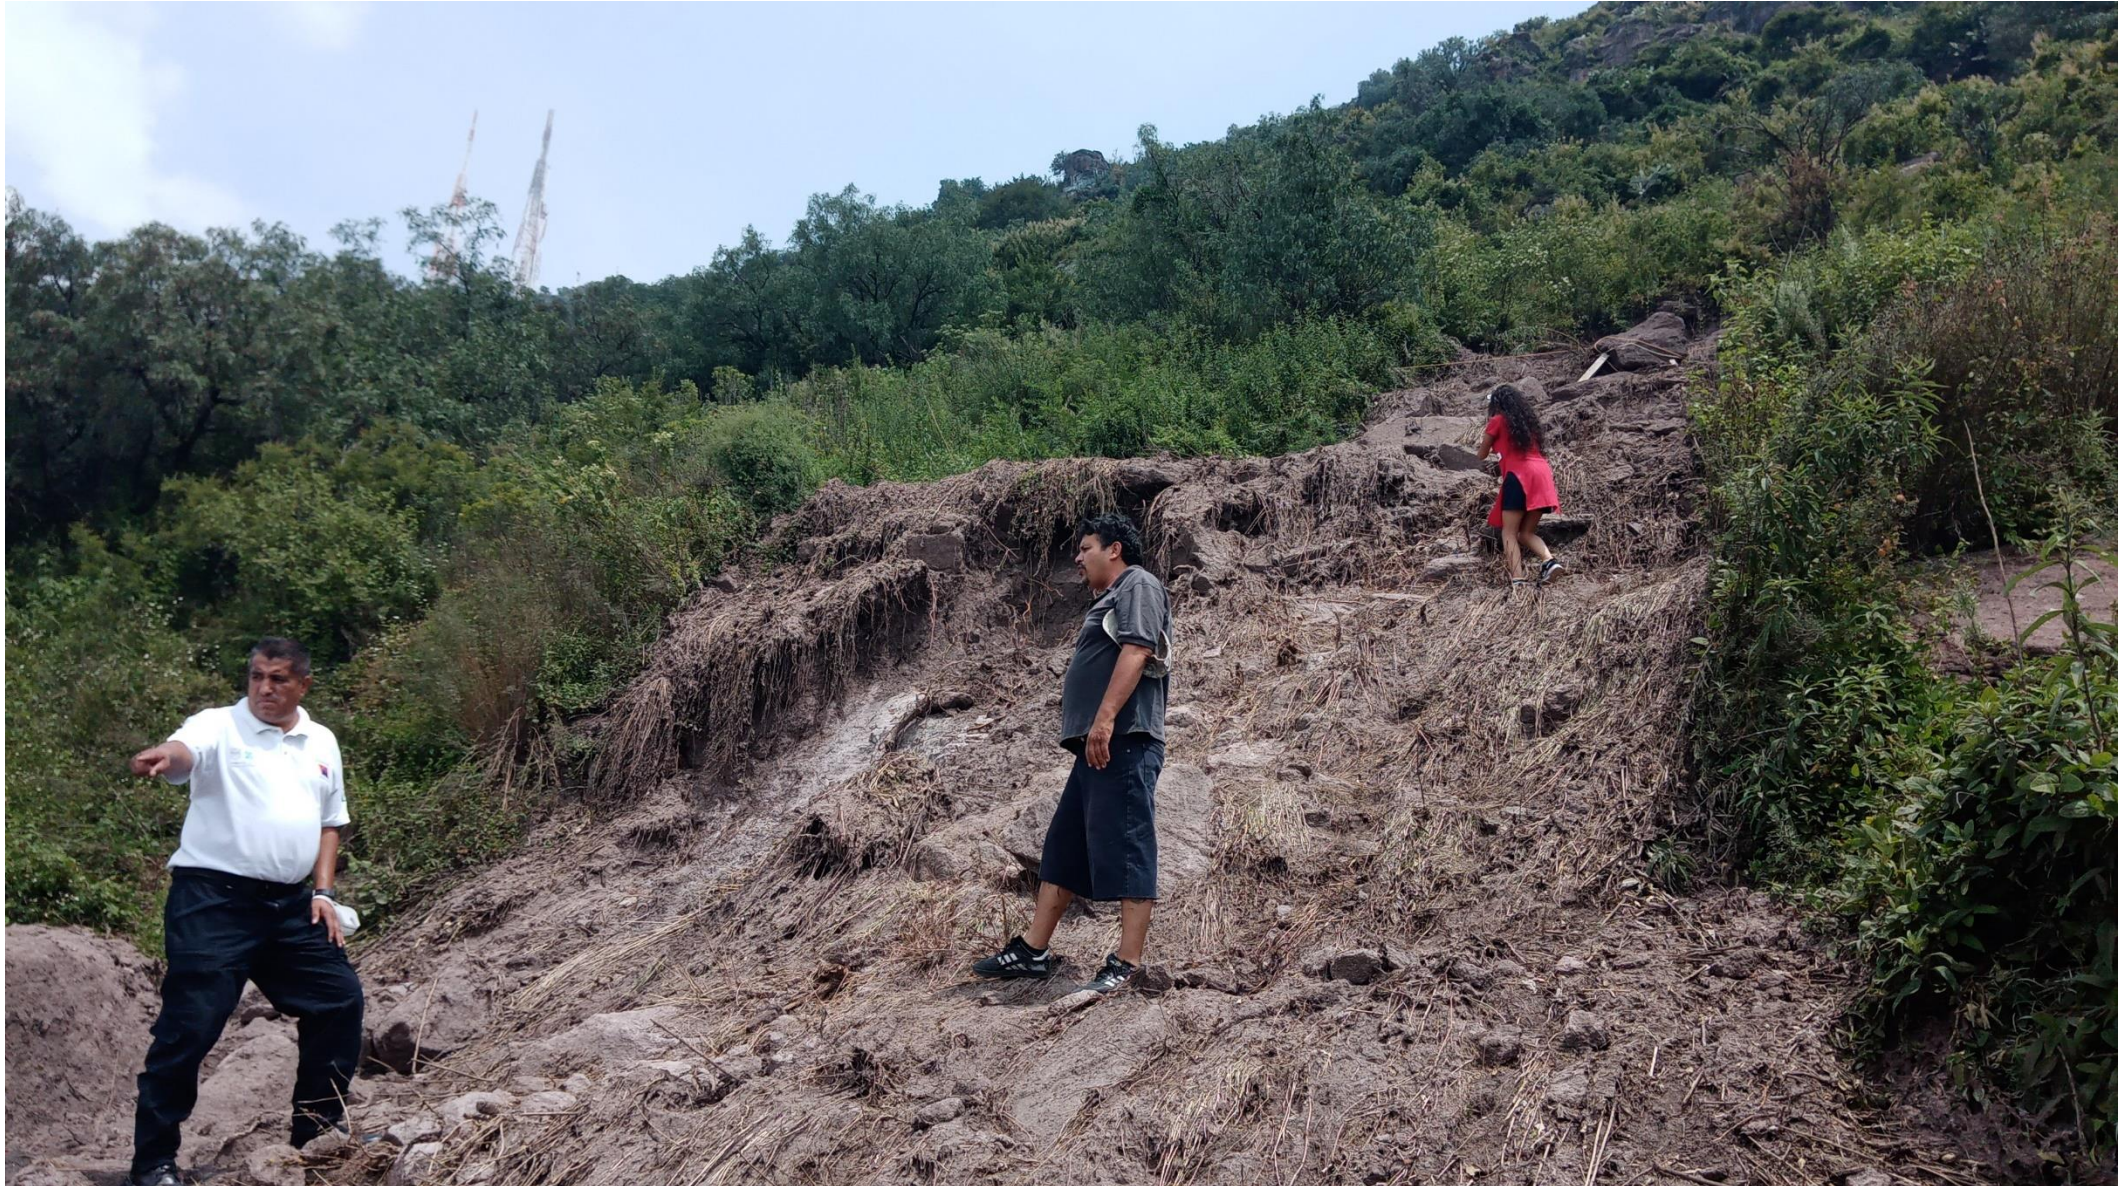
A 50 Mts se observa el deslave por bajada de agua natural del cerro del chiquigüite.

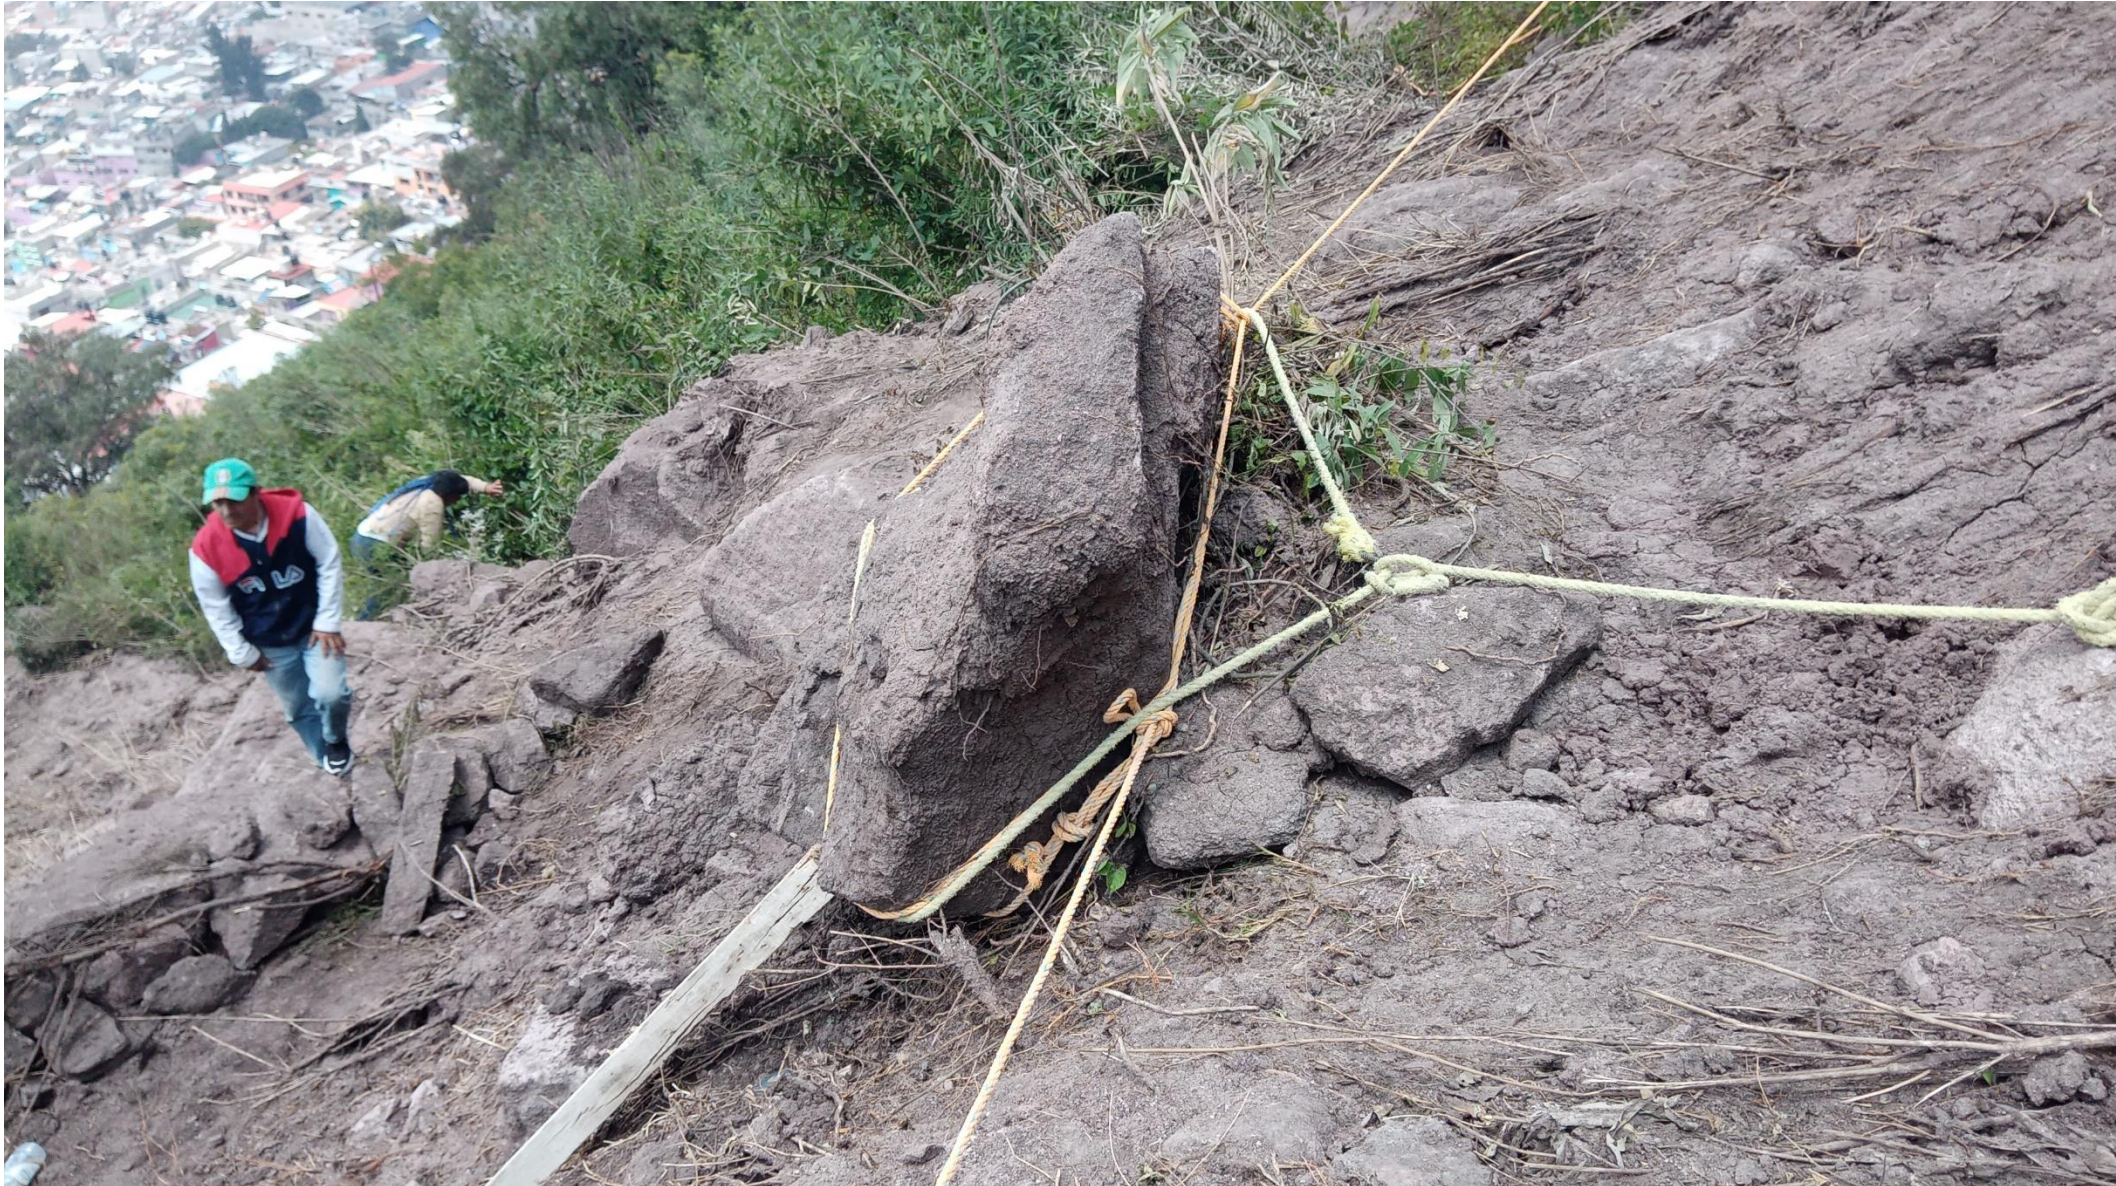
En el lugar los vecinos amarran una roca de aproximadamente 500 kilogramos con cuerdas mismas que

Vecinos Anclan piedra 500 kilogramos Aprox. con cuerda y una estaca.

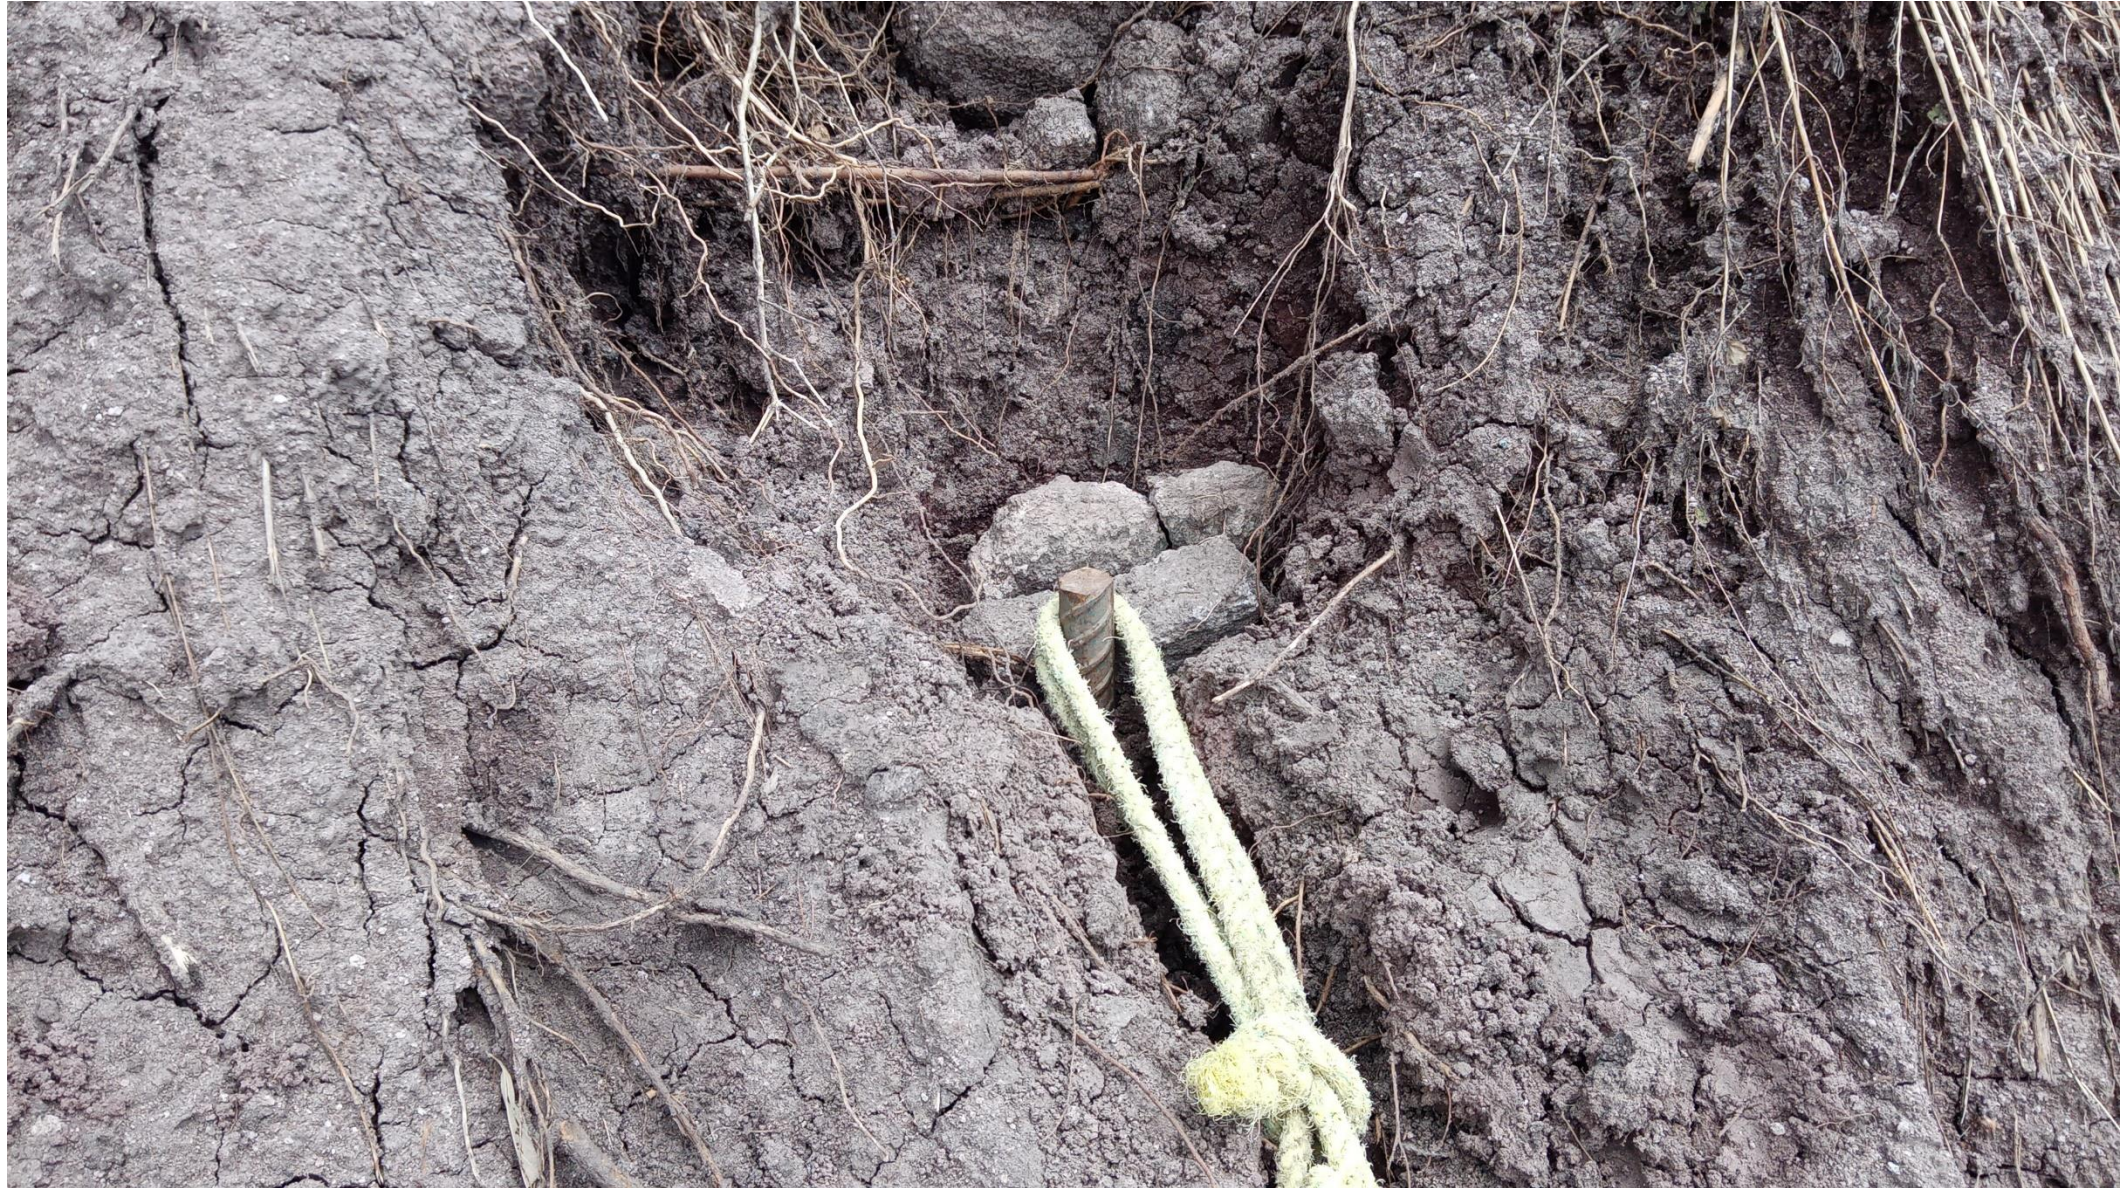
Estaca Metálica

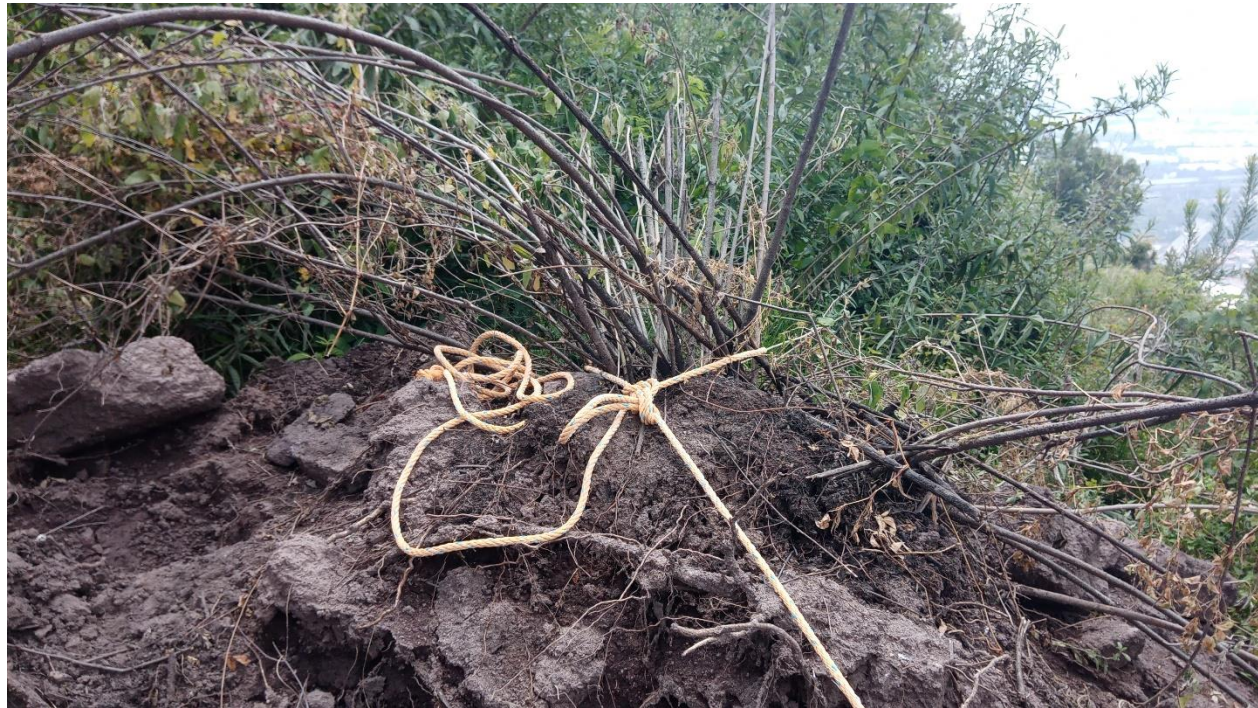
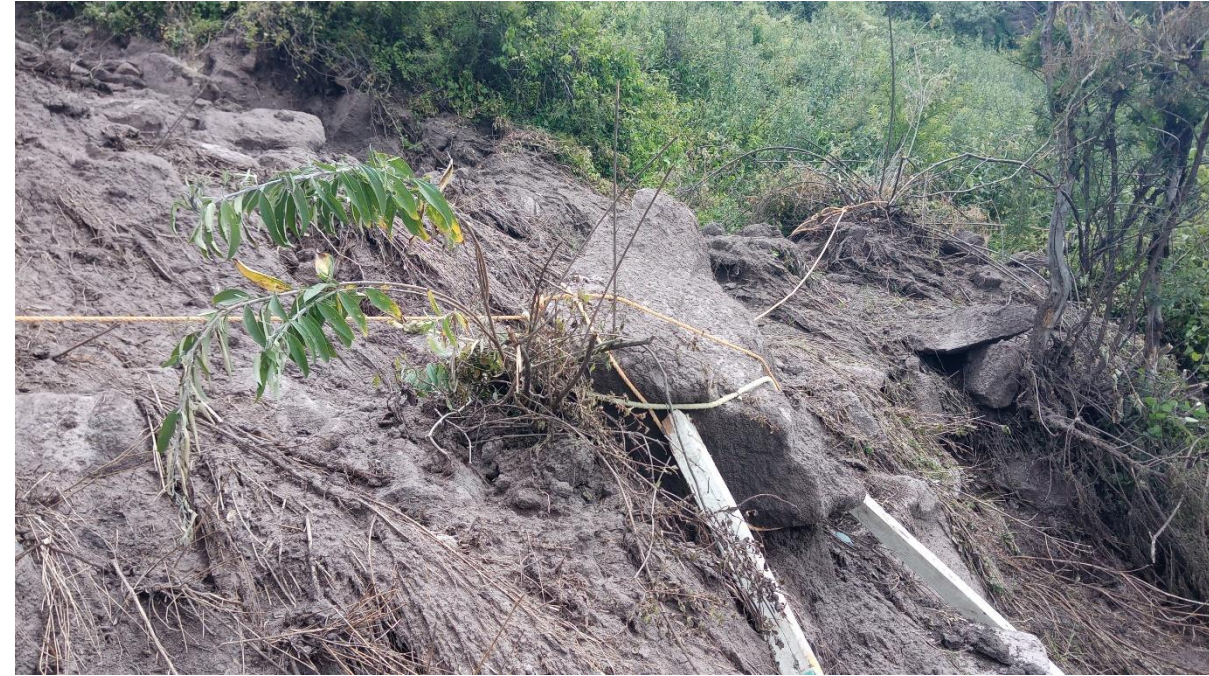
Vecinos Amarran roca de arbustos y piedras.

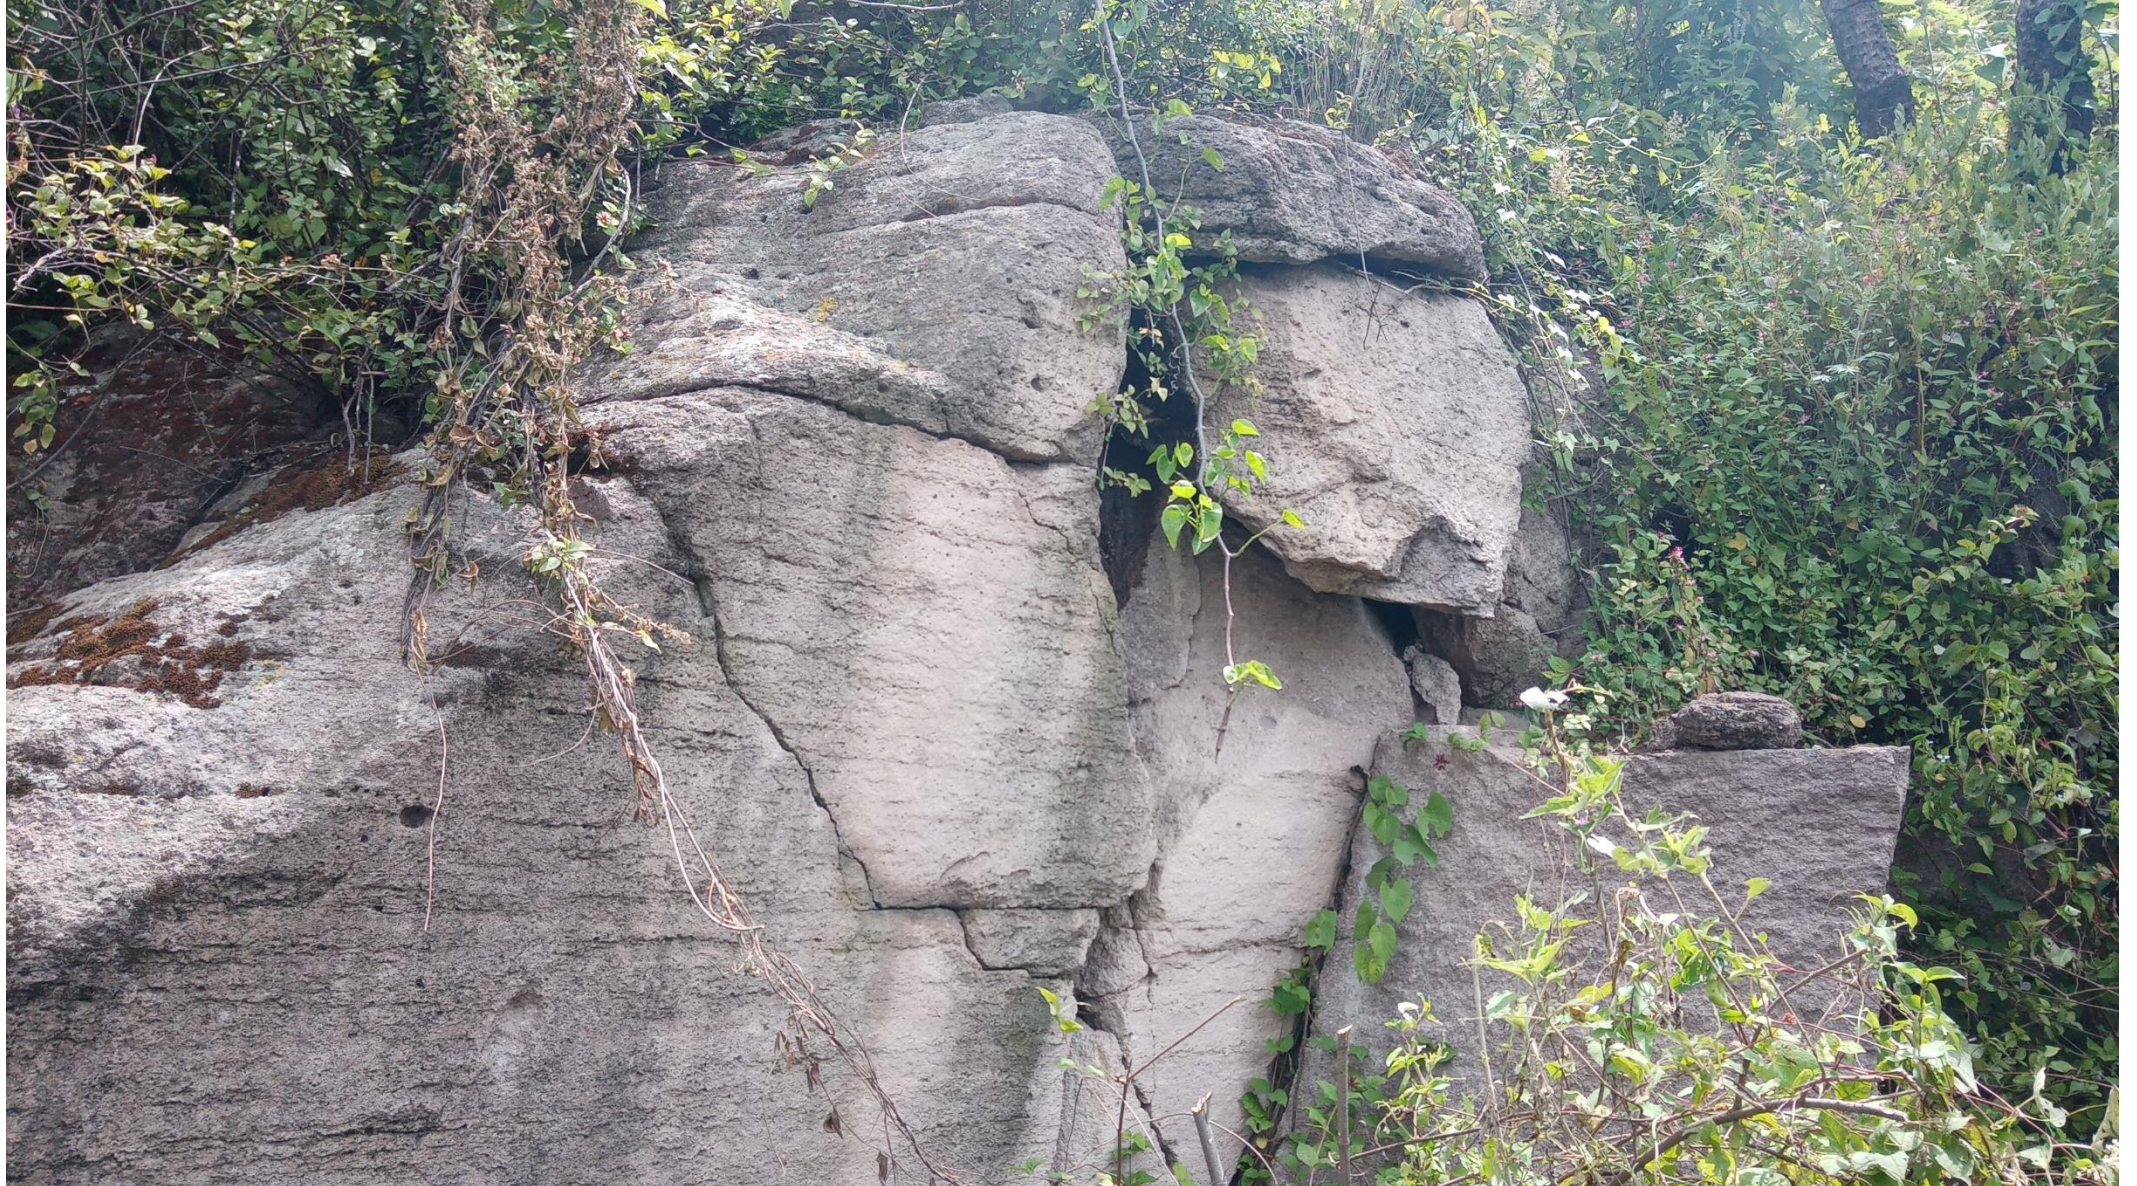
Se observa un Macizo rocoso en la parte superior del deslave

Mismo que presenta piedras fracturadas por el tiempo y una mas ya a punto de desprenderse.

60 Mts se localiza un Macizo rocoso erosionado y fracturado

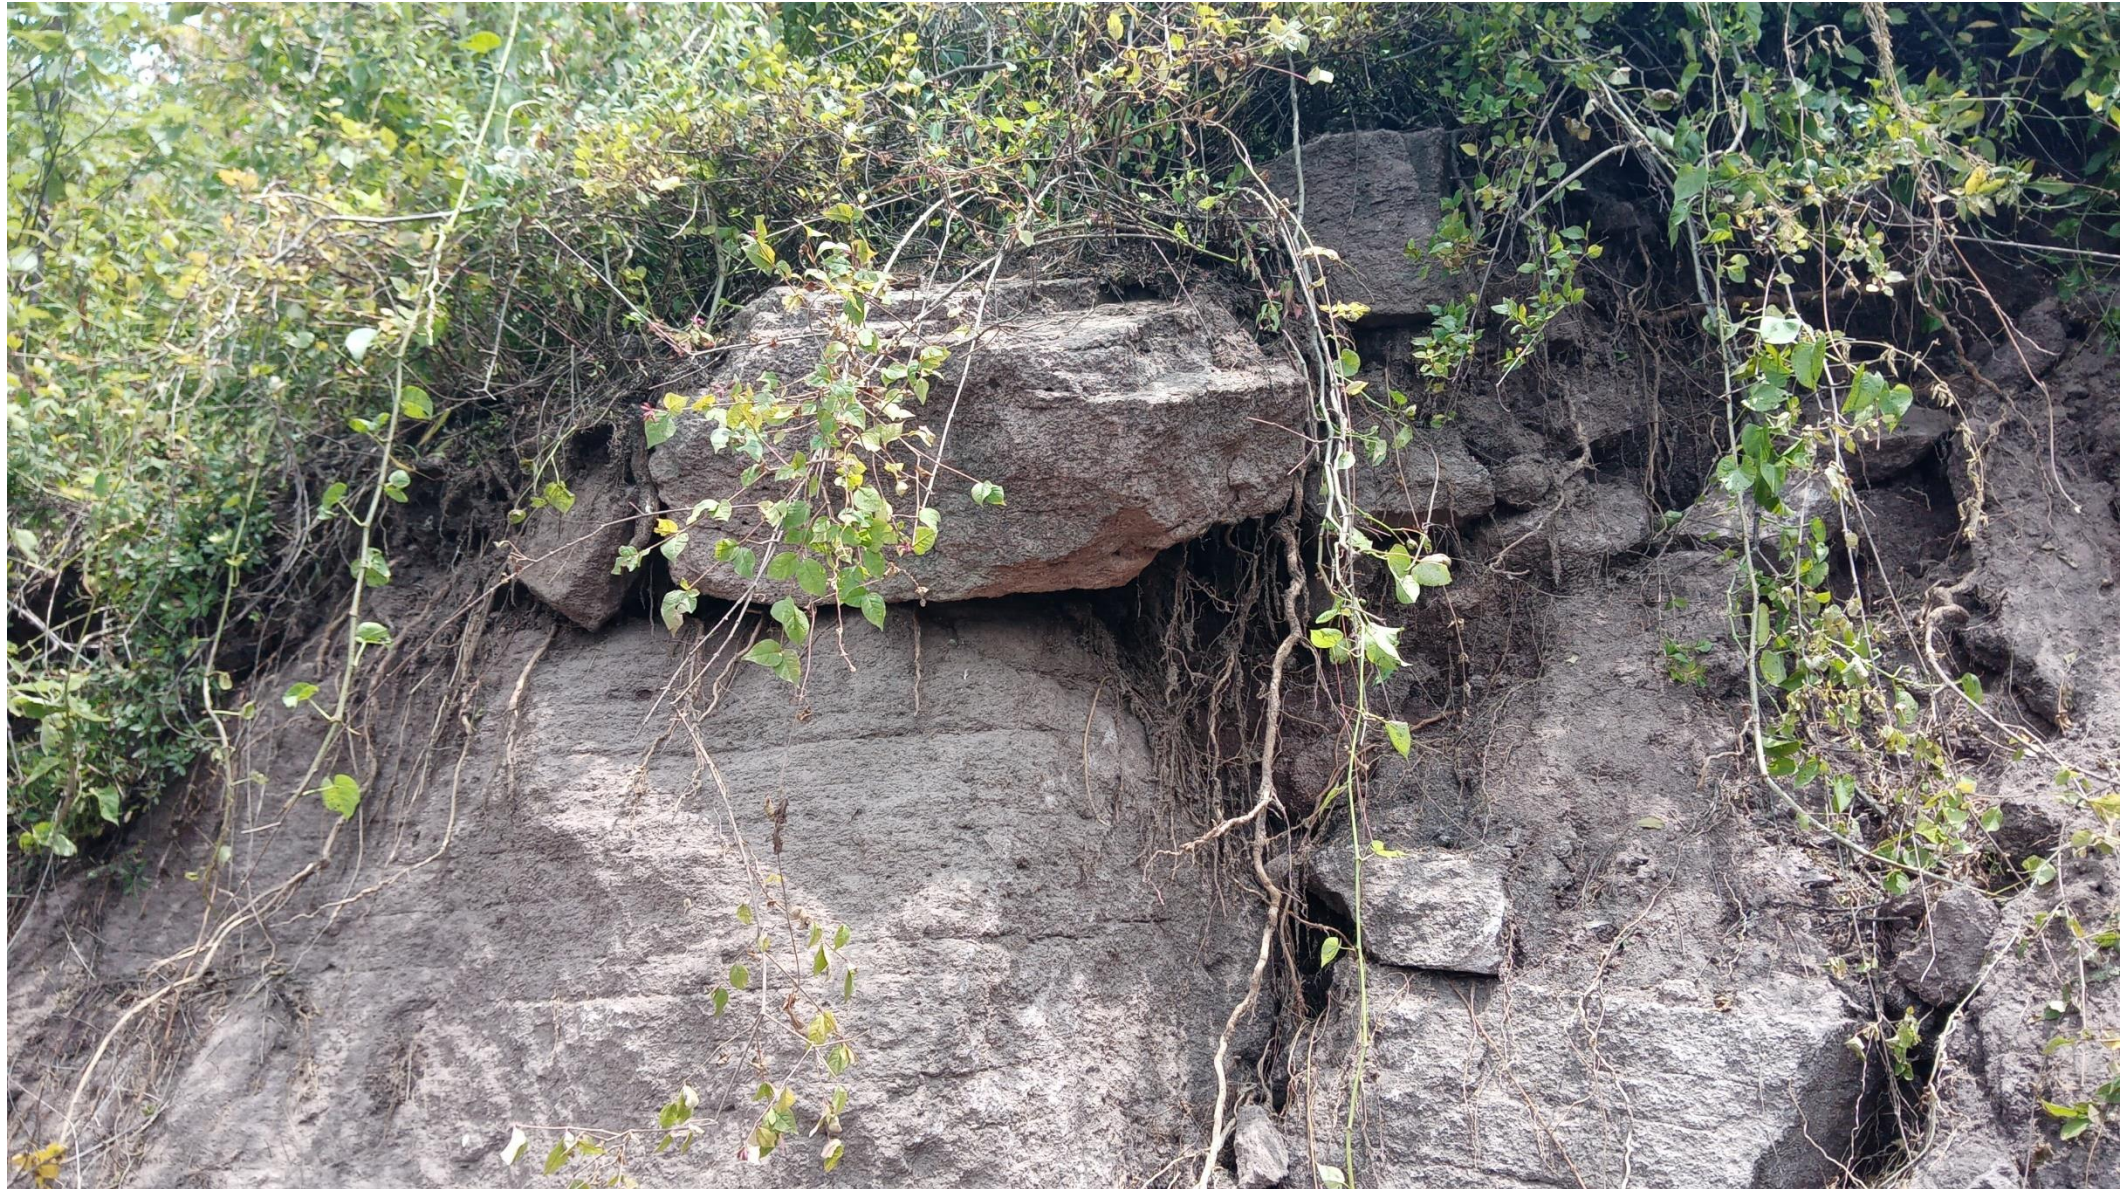
Piedras sueltas de aproximadamente 100 Kilos desprendidas del macizo rocoso.

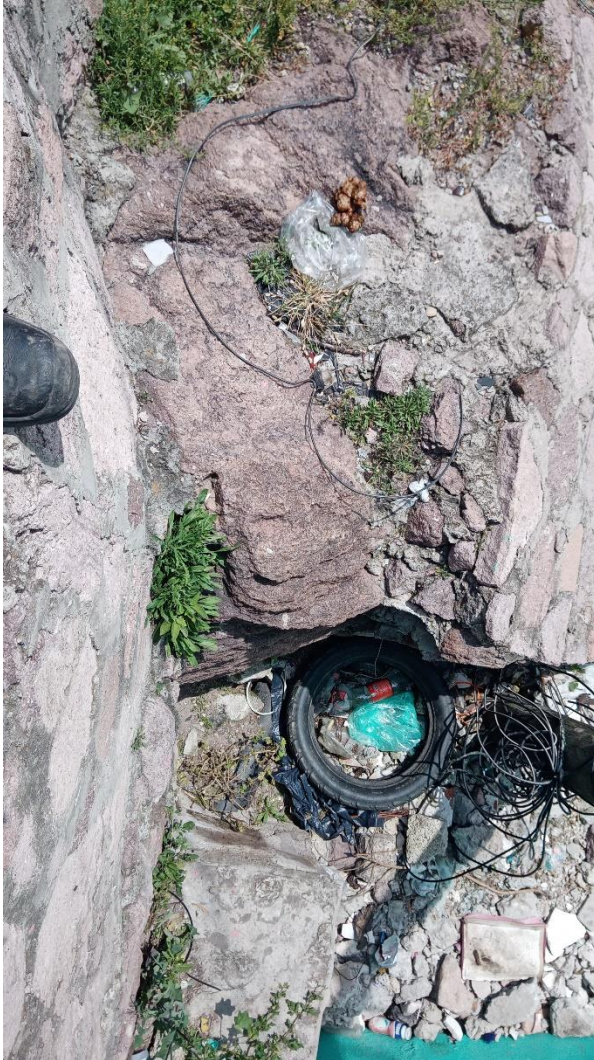
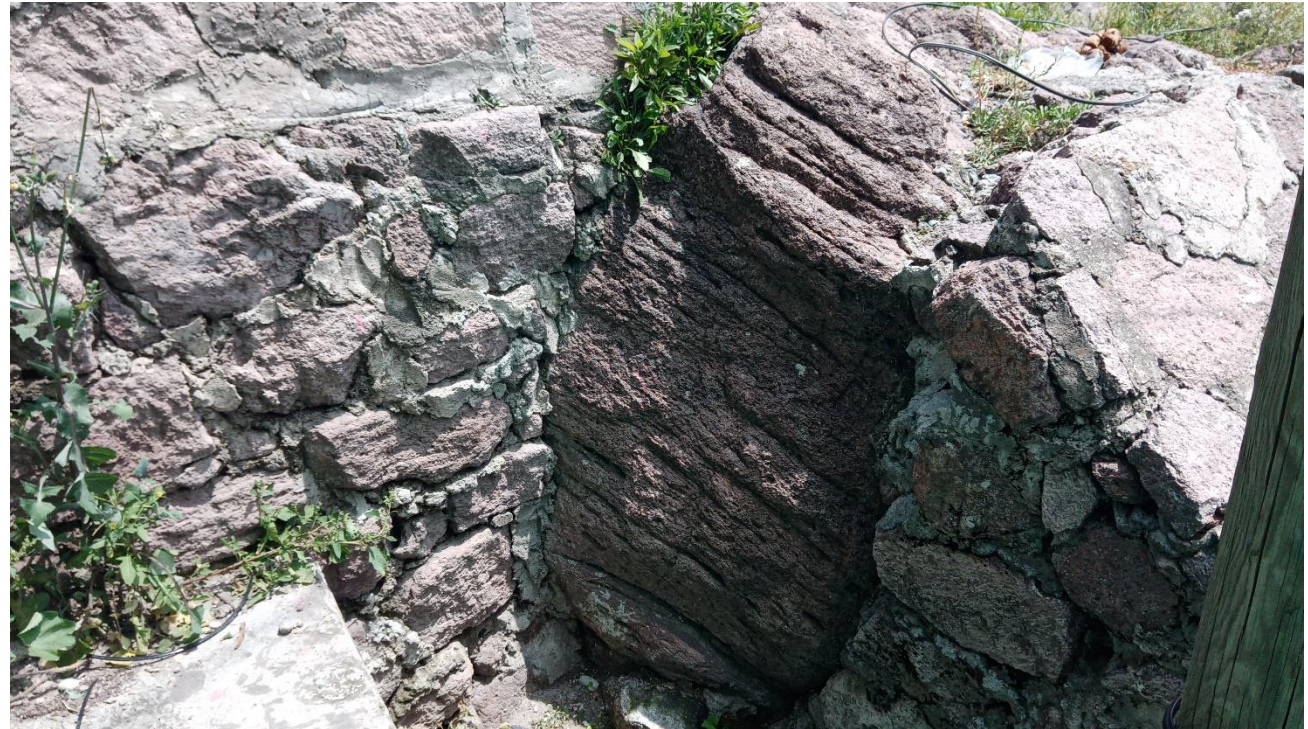
Cabe hacer mención que hace 24 años una roca de mas de 20 toneladas callo por esta misma calle y en su momento se dejo

**Asunto: Evento, desprendimiento de tierra y macizos rocosos área de reserva ecológica, Col La Pastora Calle Cuatlicue.
Por la Magnitud de la roca que callo hace 24 años en esta misma calle y al no poder retirarla .
Los vecinos y la Delegación optaron por integrarla a las escaleras de la calle. Cuatlicue.**
