INFORME DE ACTIVIDADES 2022-2023

CONTRATO 02 CD 07 20 007 1 22

**“MITIGACIÓN DE RIESGO POR DERRUMBE
DE MURO ZAMPEADO EN EL ANDADOR JOSÉ
MUJICA ENTRE LAS CALLES ESPERANZA Y
AZUCENAS, EN LA COLONIA FORESTAL
PERTENECIENTES A LA D.T. 10”**

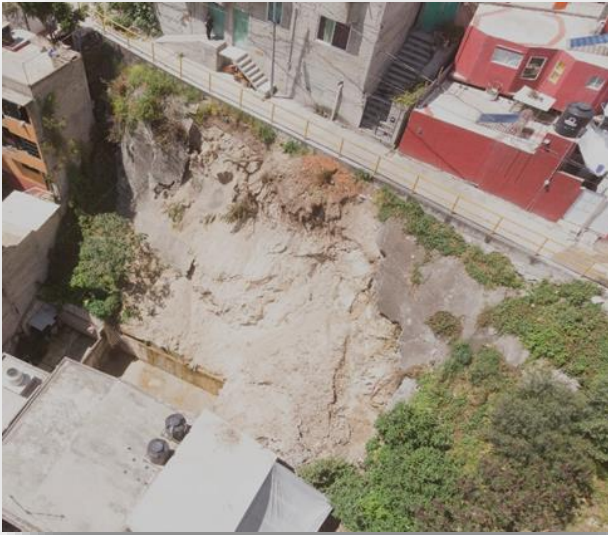
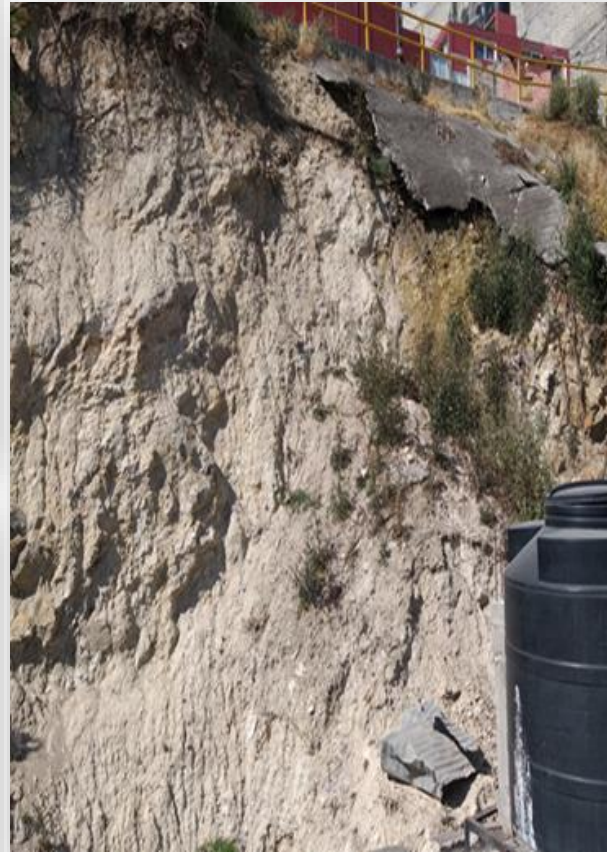
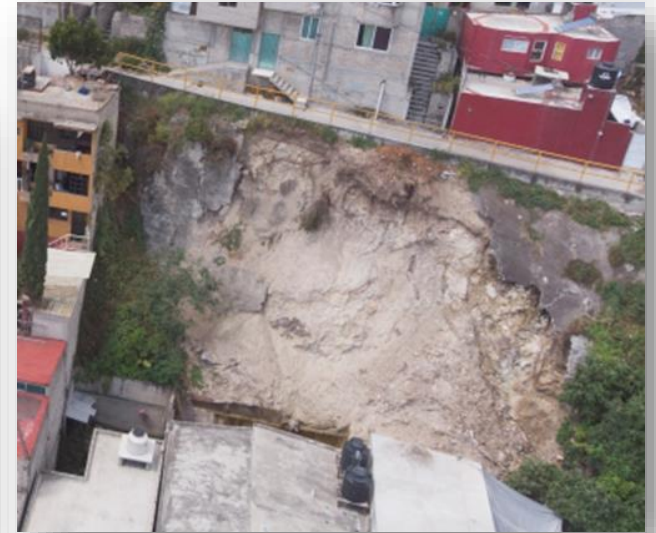
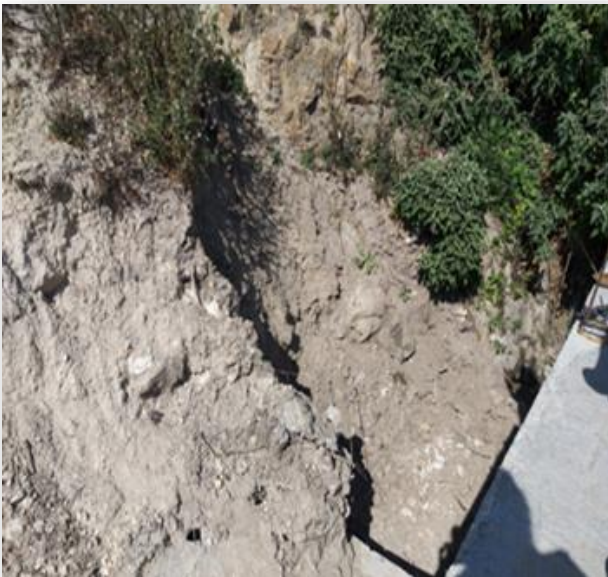
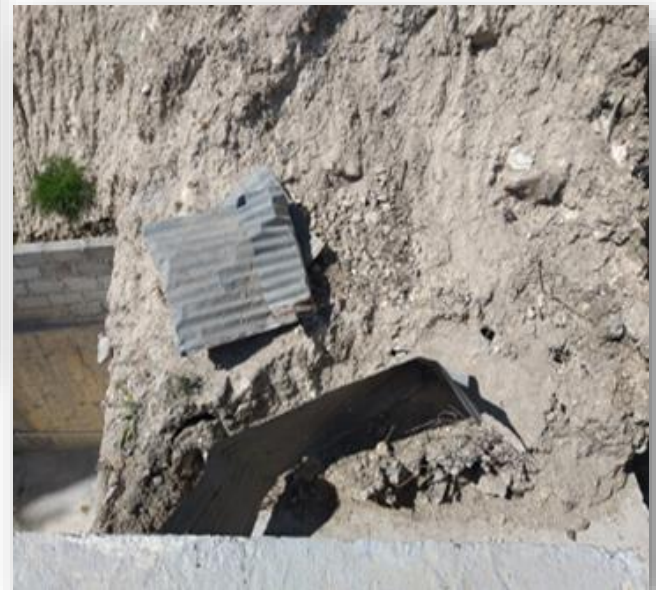
Antes

El 11 de agosto de 2021 se presentó un derrumbe del muro zampeado en el Andador José Mujica, colonia Forestal, afectando a varias casas en la parte baja. Dicho derrumbe ocurrió por la saturación debido a las fuertes lluvias atípicas registradas en ese año. Además de la presencia de raíces de árboles y plantas que debilitaron el concreto lanzado existente.

La condición del talud después del derrumbe significaba alto riesgo para las familias que habitan al pie y en el andador superior del mismo.
