INFORME DE ACTIVIDADES 2022-2023

CONTRATO 02 CD 07 20 017 1 23

“MITIGACIÓN DE RIESGO EN EL PUENTE LOCALIZADO EN EL SEGUNDO ANDADOR ROBERTO PERAZA, COLONIA PALMATITLA Y CONSTRUCCIÓN DE MUROS AL MARGEN DE LA BARRANCA, EN LA D.T. 10.”

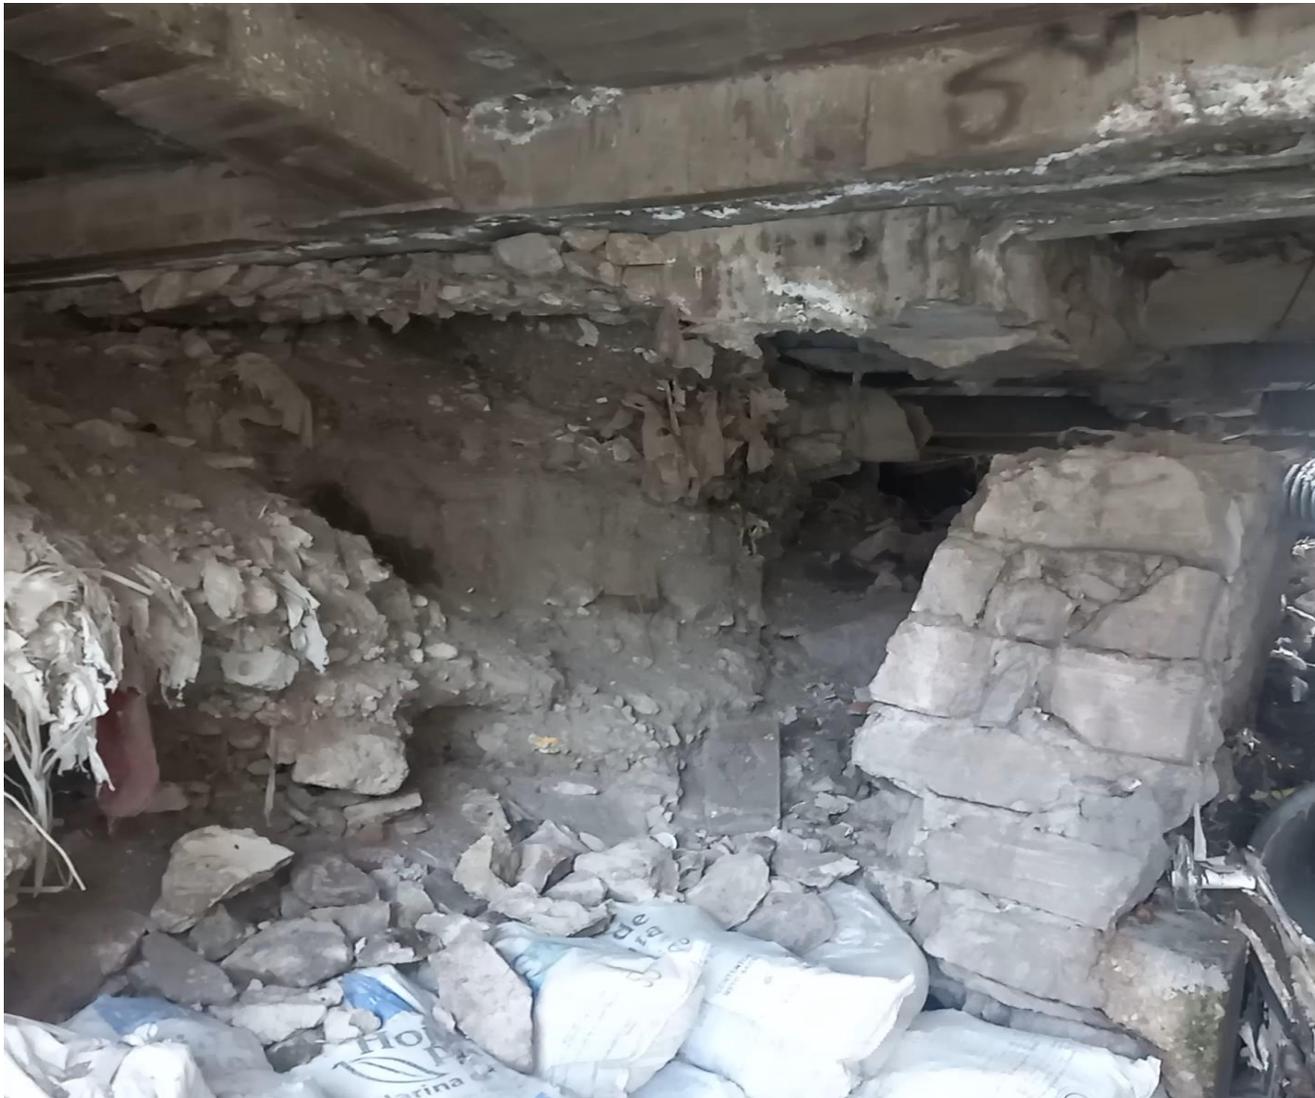
Socavamiento del material de desplante del muro de mampostería y colapso del mismo del lado poniente del puente.

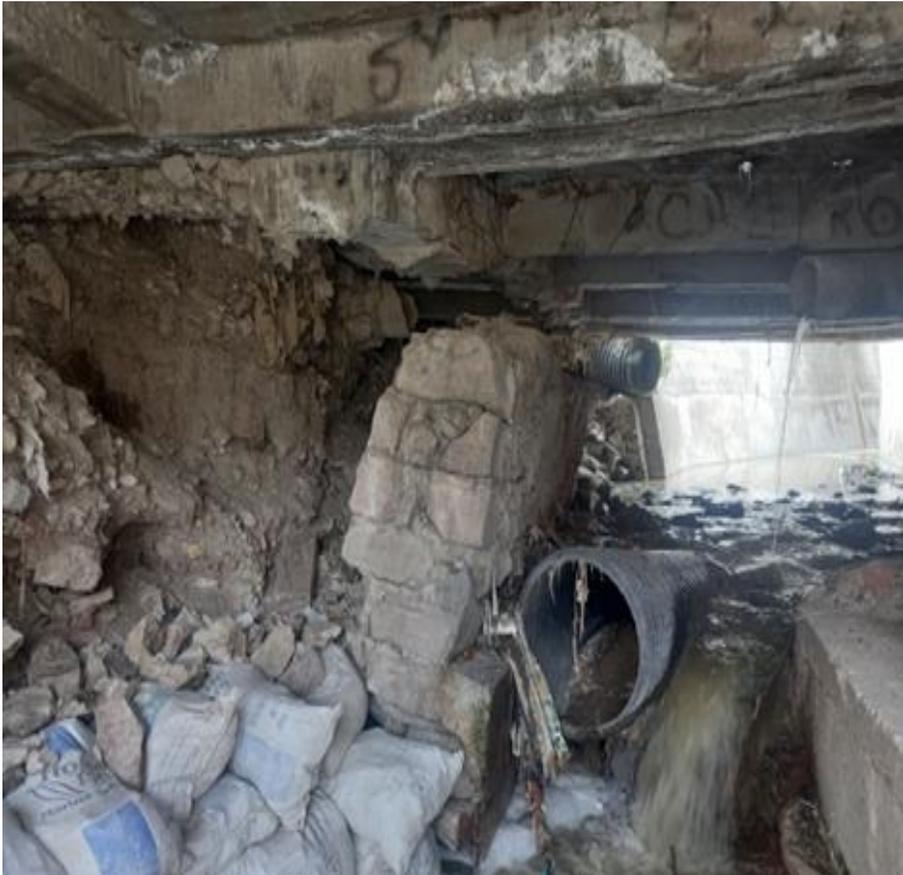
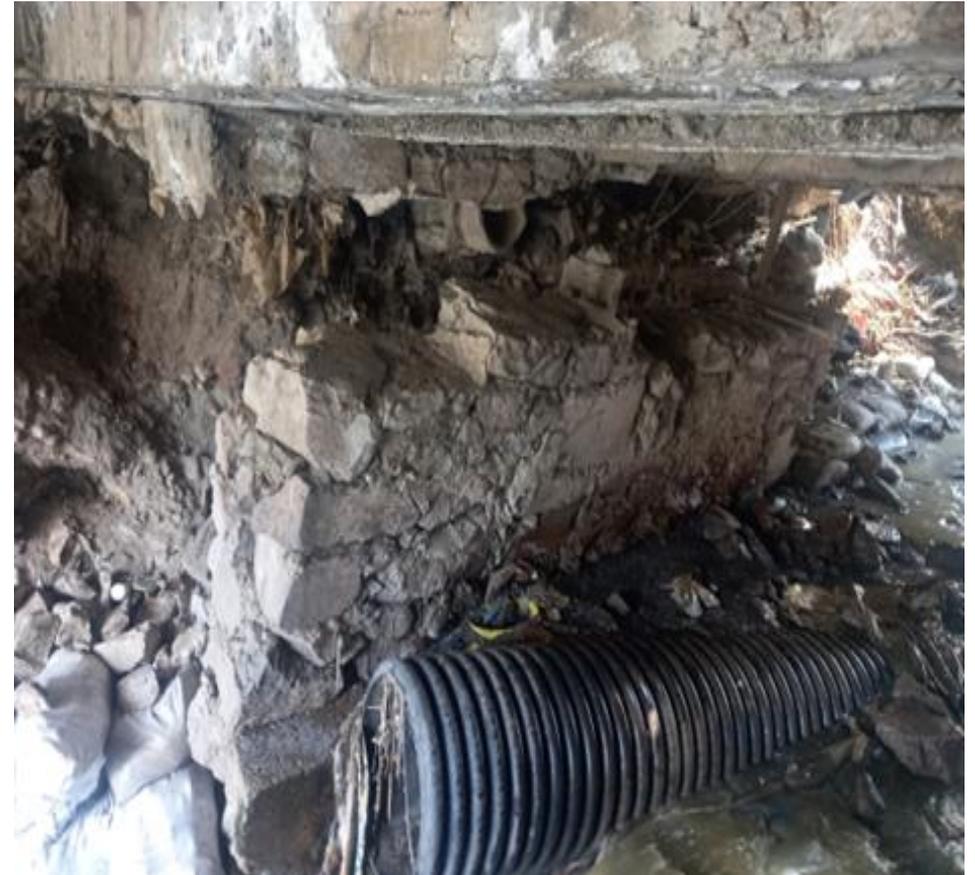
Volteo del muro de mampostería y colapso del mismo del lado poniente del puente.

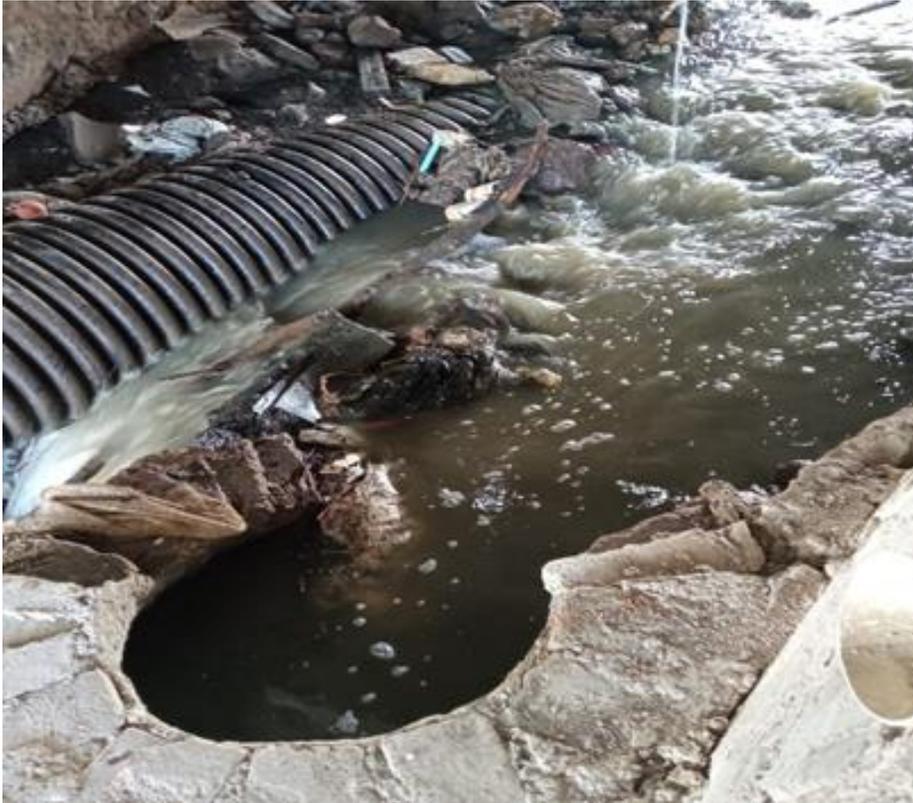
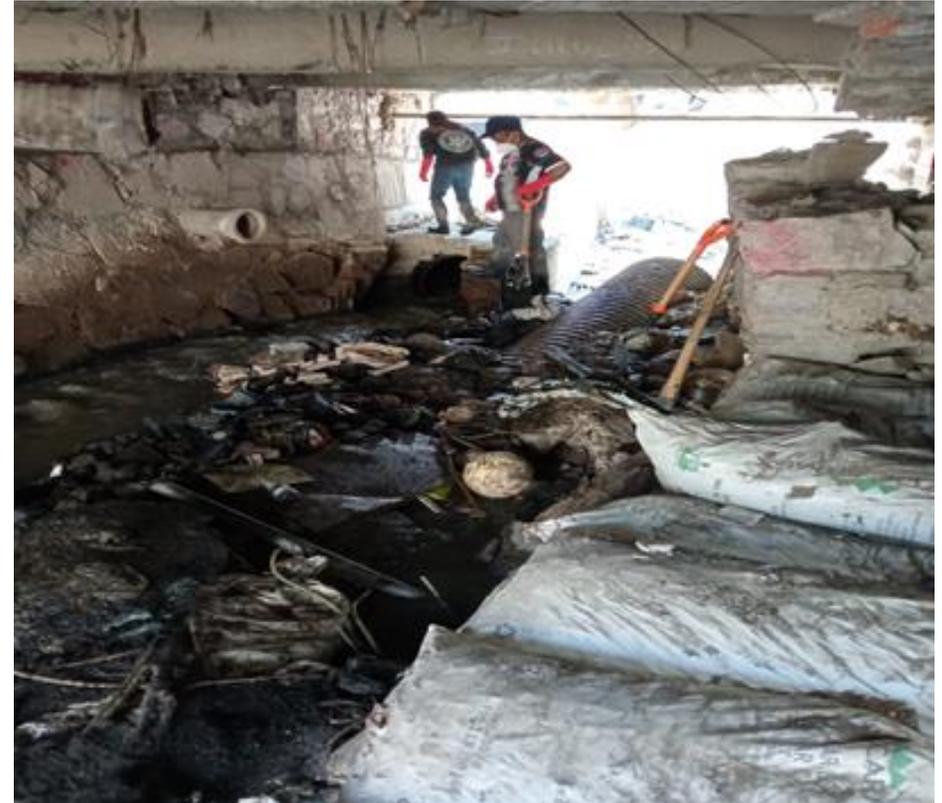
Colapso de la red de drenaje sanitario y pluvial

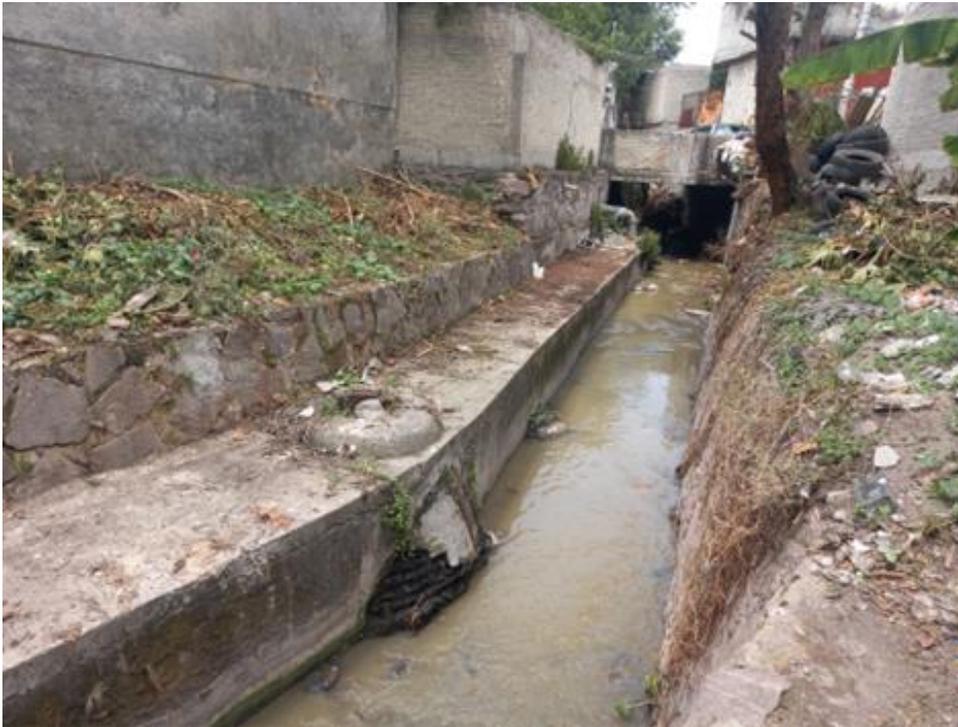
Margen de la barranca en donde se
construirán los muros de contención
