**Dirección General de Obras y Desarrollo Urbano**

# **Programa de Mantenimiento de Planteles**

## **Escolares de Nivel Básico**

**INFORME DE ACTIVIDADES 2019 - 2021**

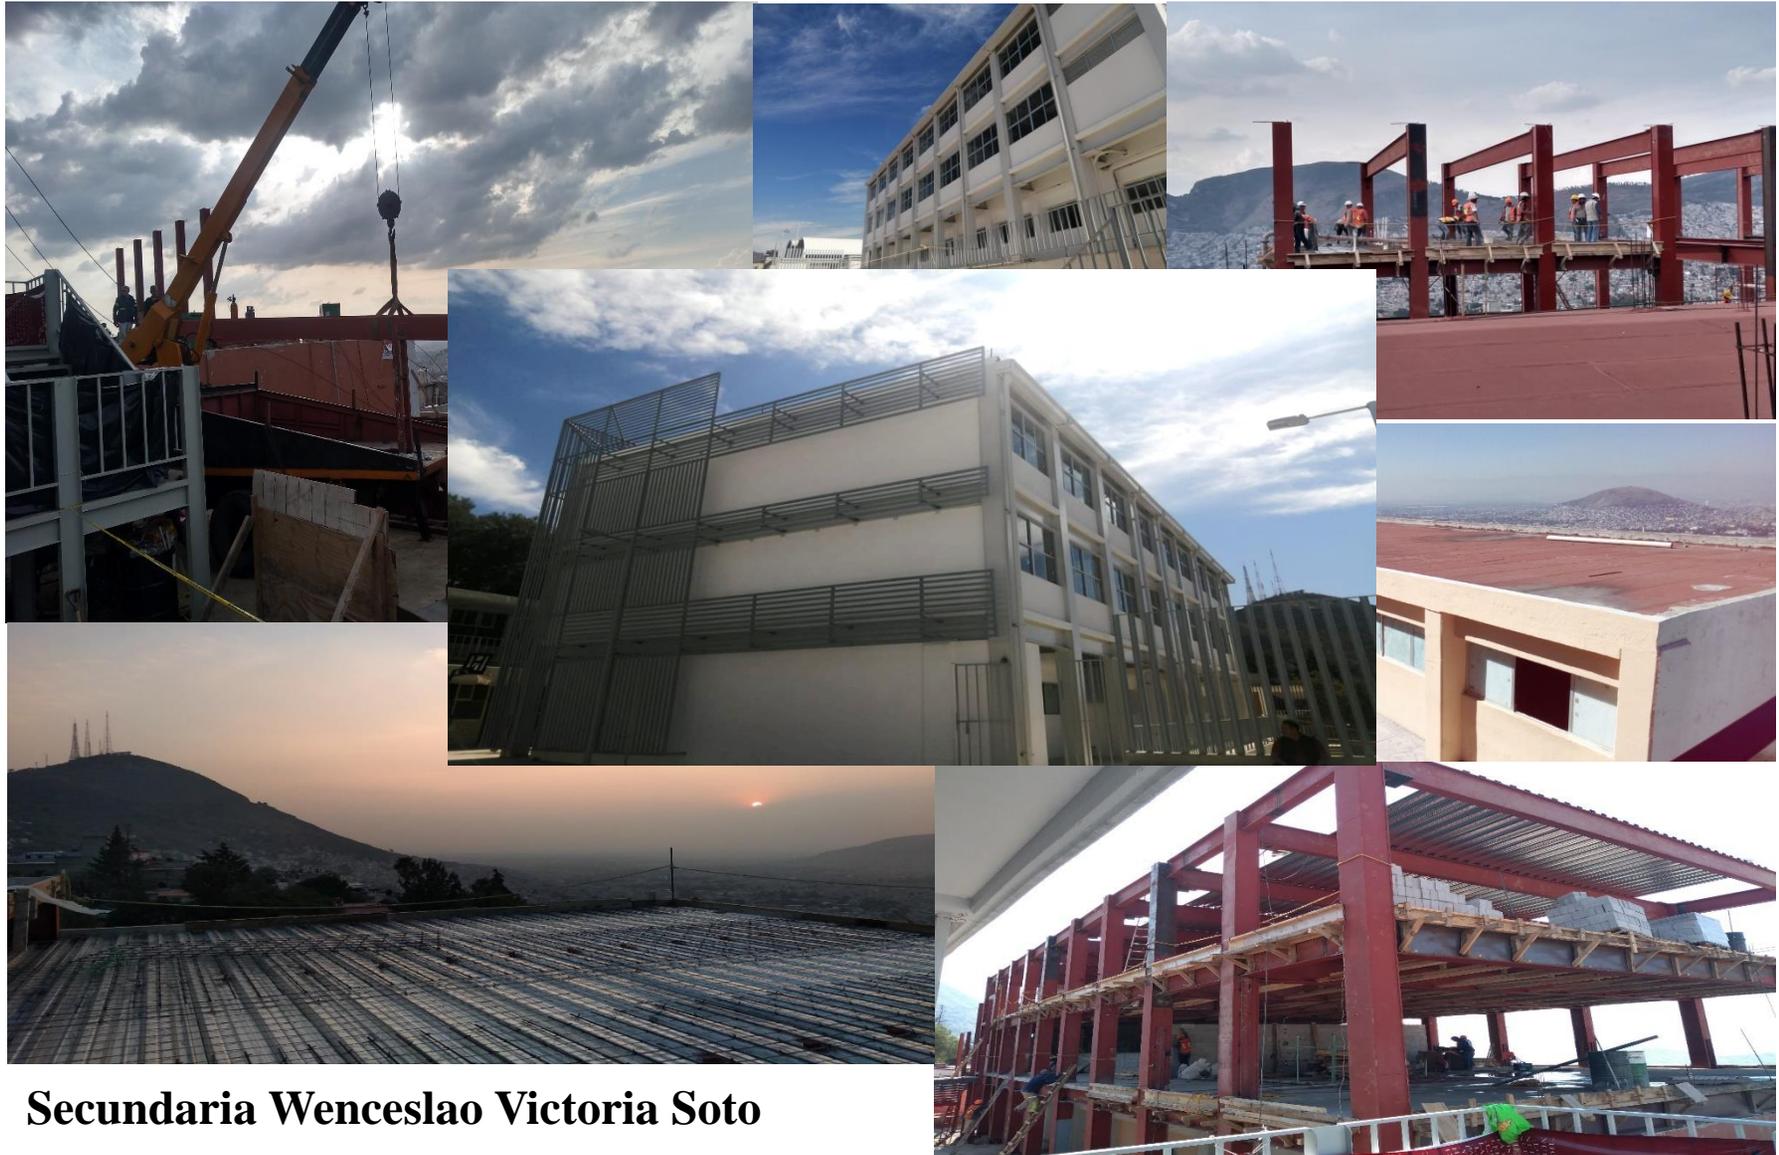
**Secundaria Wenceslao Victoria Soto**

**Incluye : \$23,698,822.91 Para la Ampliación de la Secundaria Wenceslao Victoria Soto**

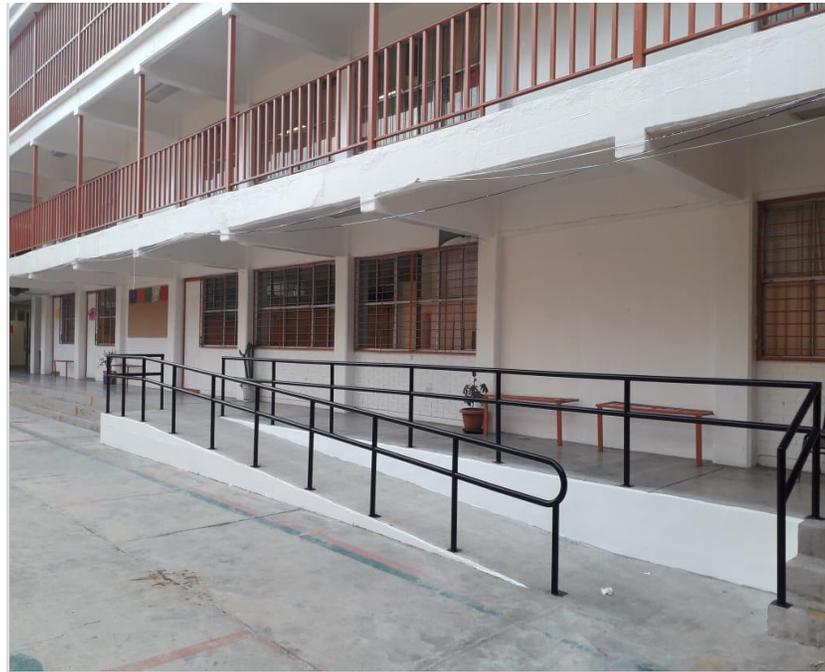
Se construyeron rampas

En 7 planteles escolares

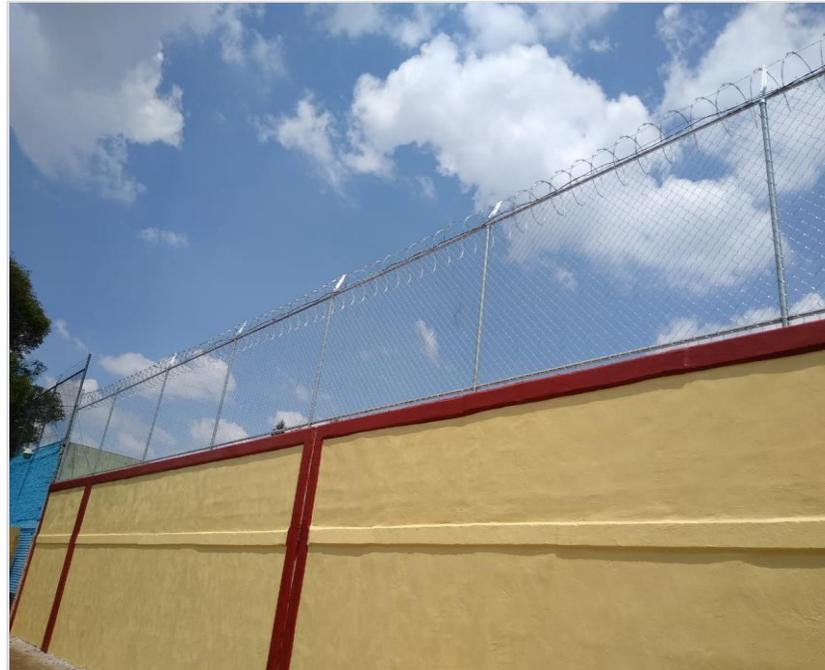
**Se construyeron 252 m<sup>2</sup>**

**de Bardas Perimetrales**

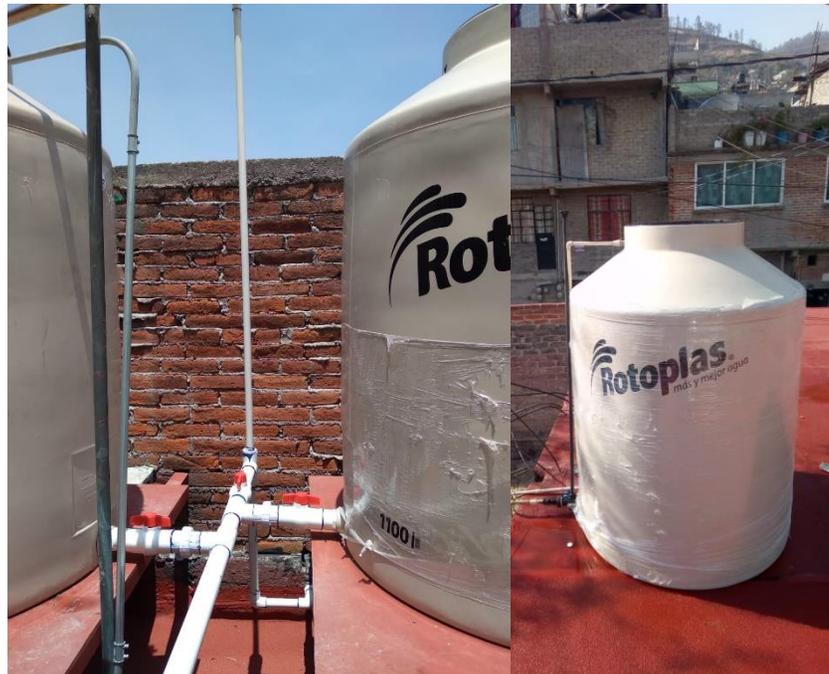
Se sustituyeron

23 tinacos
