Atlas de Riesgos

Alcaldía Gustavo A. Madero

Enero 2020

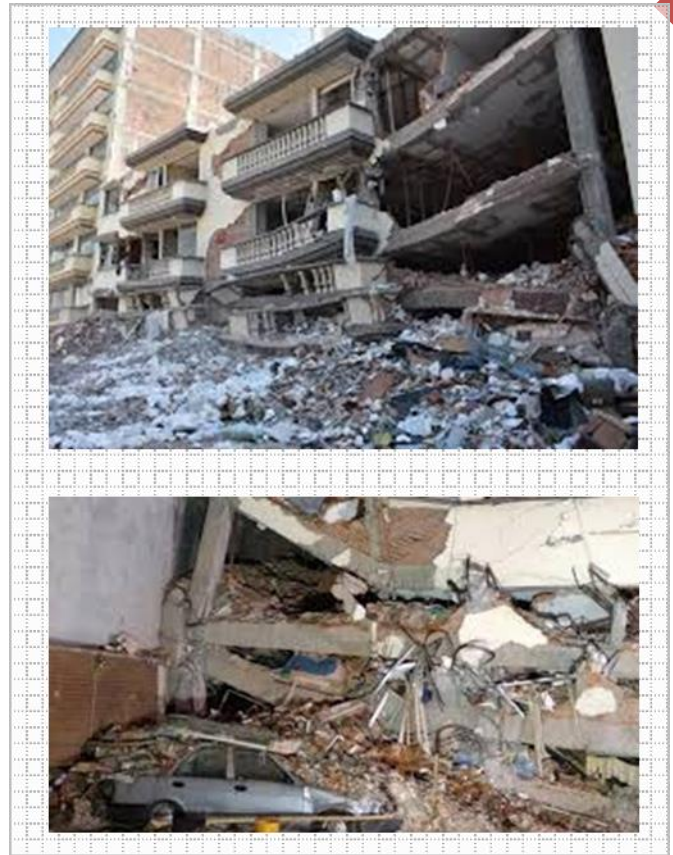
«En los balcones de las primeras plantas se aprecia cómo las fuerzas empujaron hacia el centro y cedieron las columnas de la planta baja porque solo había estacionamientos», opina el experto.

Expertos de Chile, Japón, Francia y personal de la UNAM y El IPN que se reunieron en el lugar, consideran que el colapso del edificio de Lindavista pudo ser ocasionado porque la estructura estaba comprometida.

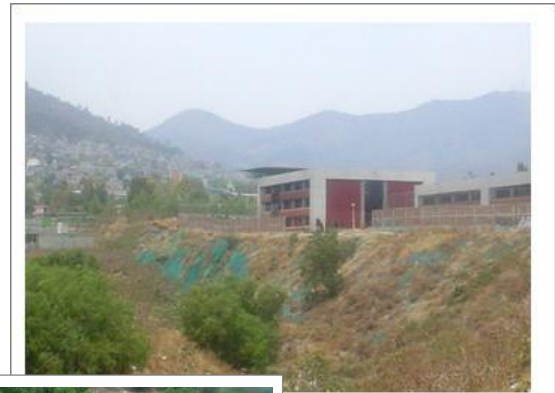
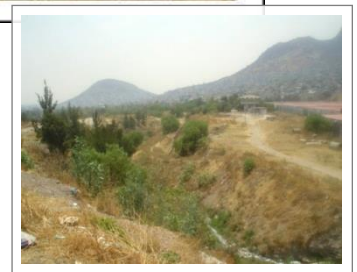
Observaciones del Sitio: Cauce natural con márgenes conformadas de tierra vegetal y relleno sanitario, susceptible a sufrir asentamientos, derivado de la mala compactación de los mismos. Lo anterior se puede ver reflejado en las instalaciones de la **Escuela Preparatoria “Belisario Domínguez”**.

Riesgos: Deslizamiento de talud, incrementándose durante la temporada de lluvias.

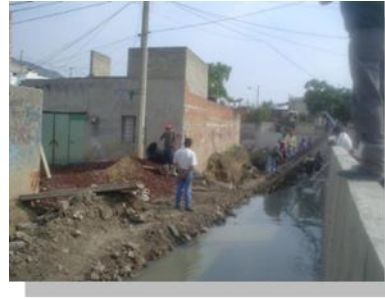
- Barranco del Maximalaco

En este sitio se puede observar que existe vulnerabilidad en virtud de que la margen del río carece de muro de contención en ciertas secciones, dejando expuesto el talud a una evidente erosión.

Riesgos: Durante la ocurrencia de fenómenos hidrometeorológicos el tirante del río aumenta, lo cual ocasiona un mayor arrastre de material originando vulnerabilidad a las viviendas colindantes al río.

Nota: Cabe hacer mención que en este sitio ya, se han realizado obras de mitigación.

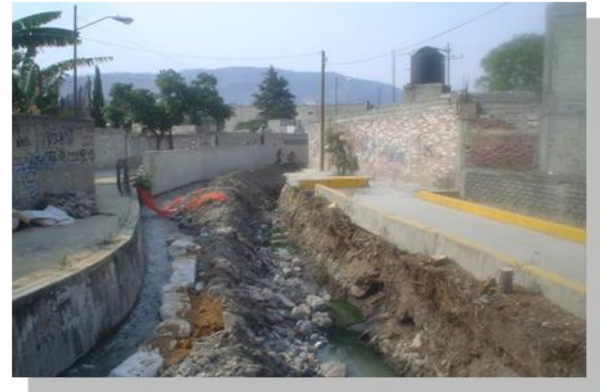
Riesgos: Se considera como sitio de riesgo por la cercanía de viviendas de tipo formal, mismas que pueden presentar filtraciones en sus cimientos.

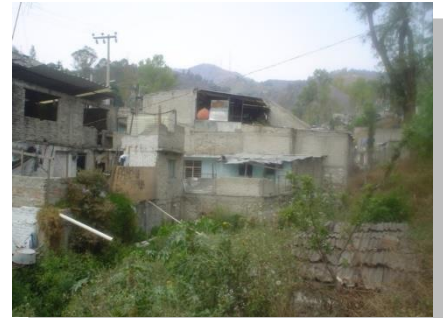
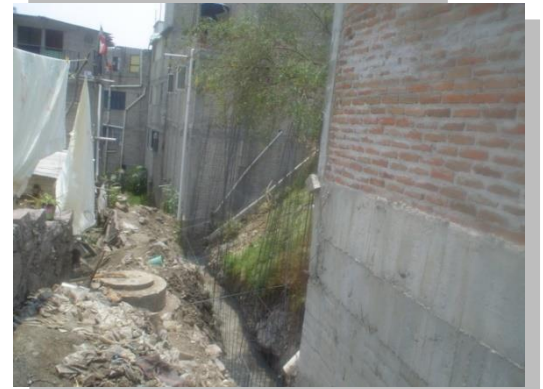
- **Barranca La Cañada**

Durante el recorrido se pudo constatar que, al momento esta barranca no presenta un gasto de consideración; Sin embargo, durante la temporada de lluvias la cantidad de agua se incrementa, poniendo en riesgo a las viviendas de tipo precaria y formal que se encuentran sobre la margen de la misma. Se puede observar la existencia de un colector marginal que requiere mantenimiento.

Riesgos: Reblandecimiento del material del que está compuesto el talud, donde se encuentran desplantadas las viviendas.

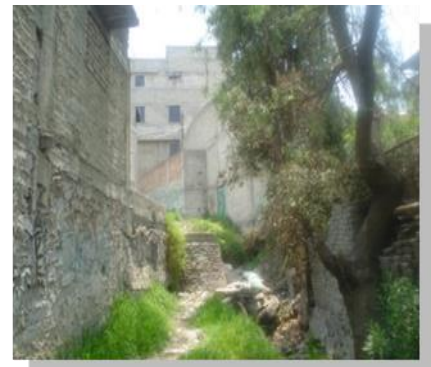
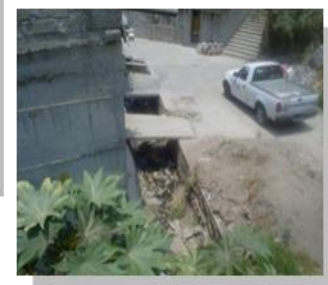
- **Barranca Arroyo Grande**

Barranca contenida por un canal de sección rectangular de concreto, mismo que al momento se encuentra obstruido por basura y follaje, derivado del descuido y falta de mantenimiento, así mismo esta consideración ante la ocurrencia de precipitación pluvial, pudiendo provocar el desbordamiento hacia las viviendas.

Riesgos: Esgurrimientos y filtraciones en interiores de las viviendas.

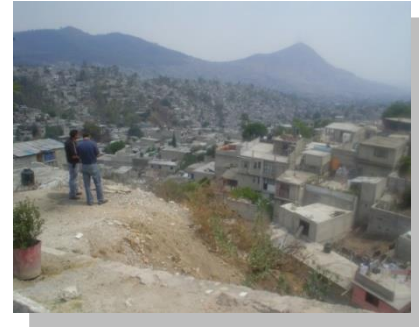
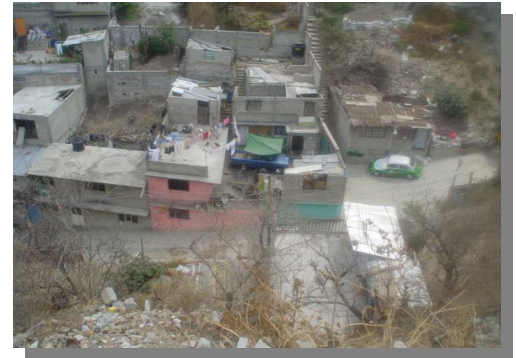
- Barranca San Pedro

Barranca natural formada por fenómenos físicos como son la precipitación pluvial, la erosión del viento y la temperatura, misma que durante la temporada de estiaje se encuentra estable; Sin embargo, dicha condición cambia por el contraste hidrometeorológico, situación que no consideraron los poseedores de las viviendas que se encuentran en el sitio.

Riesgos: Esguimientos, deslaves, desprendimiento de rocas y filtraciones, es importante señalar que a la fecha es evidente el aumento de construcciones.

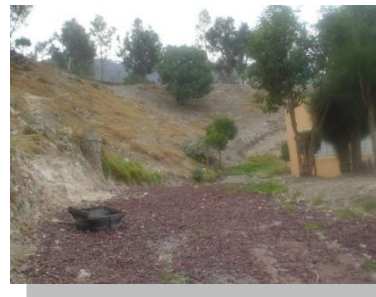
- Barranca Chica

En el lugar se localiza el Centro de Bienestar Social de la Colonia, mismo que se encuentra rodeado por un talud de aproximadamente 8 m. de altura, el cual está conformado por tierra vegetal y macizos rocosos de mediano tamaño.

Riesgos: Sitio propenso a sufrir reblandecimiento ante la ocurrencia de fenómenos hidrometeorológicos.

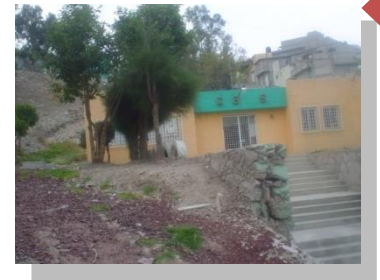
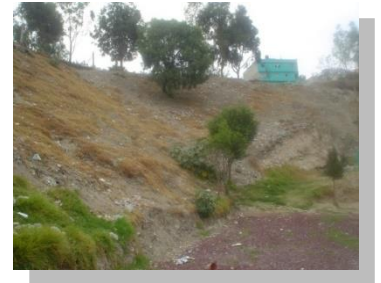
- **Barranca Abelardo Rodríguez**

En el lugar se localiza el Centro de Bienestar Social de la Colonia, mismo que se encuentra rodeado por un talud de aproximadamente 8 m. de altura, el cual está conformado por tierra vegetal y macizos rocosos de mediano tamaño.

Riesgos: Sitio propenso a sufrir reblandecimiento ante la ocurrencia de fenómenos hidrometeorológicos.

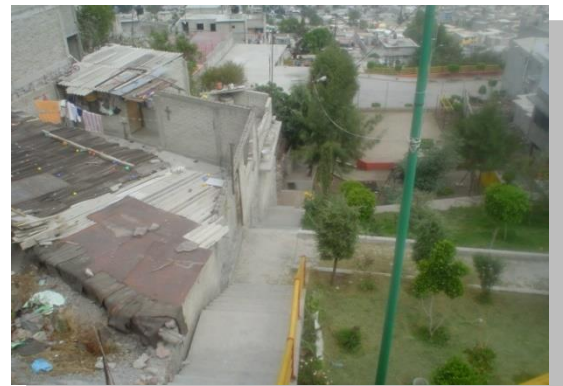
Riesgos: La falta de mantenimiento del canal puede producir daño en las estructuras de superficie.

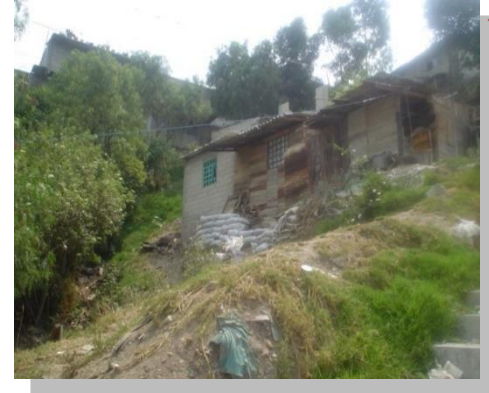
Ladera con 50° de pendiente misma que presenta en su franco izquierdo viviendas formales y precarias desplantadas sobre terreno natural, careciente de muro de contención, en contraste con el franco derecho, en el cual se observa una obra de mitigación con concreto lanzado, en riesgo las viviendas del lado izquierdo.

Riesgos: Escurrimientos, deslaves, desprendimiento de rocas y filtraciones, siendo prioritario el mantenimiento de las obras de mitigación realizadas en el sitio.

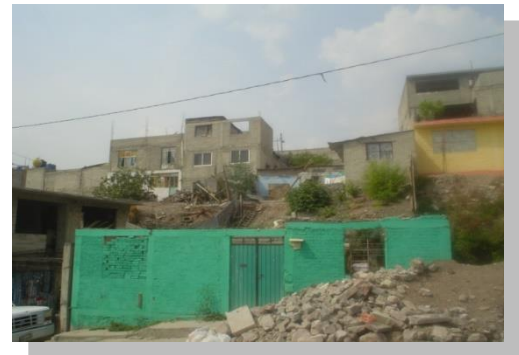
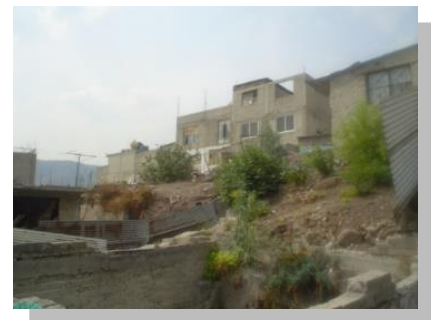
Barranca natural modificada por las condiciones antropogénicas, observándose construcciones nuevas consolidadas, asentadas sobre terrazas de materiales heterogéneos no confinados, al momento es evidente el grado de vulnerabilidad de los deslizamientos.

Riesgos: Erosión de taludes por diferentes vectores, viento, flujos de agua y el peso propio de las viviendas.

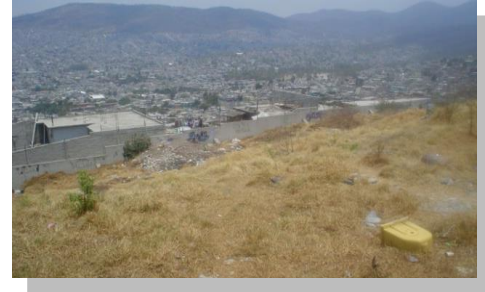
Barranca natural que en la actualidad ha sido modificada por la construcción de viviendas de tipo formal. De manera que tal que en la zona urbana el escurrimiento de las aguas broncas de la ladera, puede ocasionar daño en las construcciones ya que las velocidades de las corrientes de agua, debido a las pendientes son muy altas. Como puede observarse la pérdida de vegetación en la zona de conservación ecológica modifica los procesos de infiltración, evaporación y evapotranspiración.

Riesgos: Relacionados con los escurrimientos del área de la cuenca tributaria, así mismo se puede observar deslizamiento de ladera.

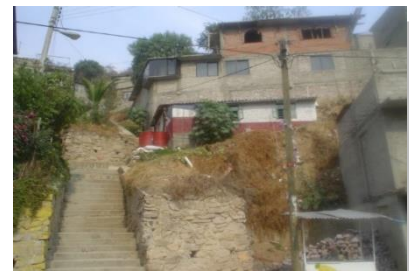
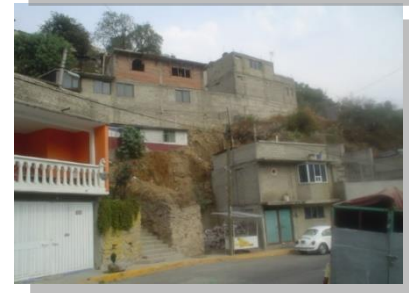
Barranca natural que ha sido modificada por construcciones, se reciben los escurrimientos de la ladera, así mismo se observa desplazamiento y reptación de la infraestructura de superficies.

Riesgos: Se considera necesario hacer la revisión de viviendas que pudieran ser afectadas por el movimiento de la ladera.

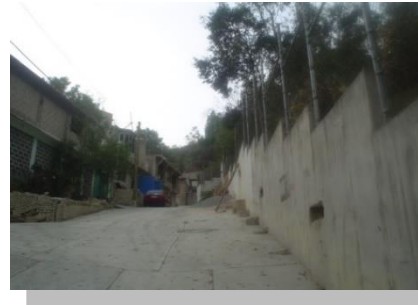
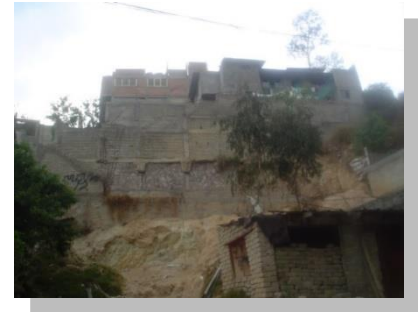
Barranca natural modificada por procesos antropogénicos, por construcciones de vivienda e infraestructura urbana.

Riesgos: Por deslizamiento de laderas y construcciones asentadas sobre rellenos heterogéneos y no confinados. En temporada de lluvias los escurrimientos tributarios de la cuenca, general grandes volúmenes de agua.

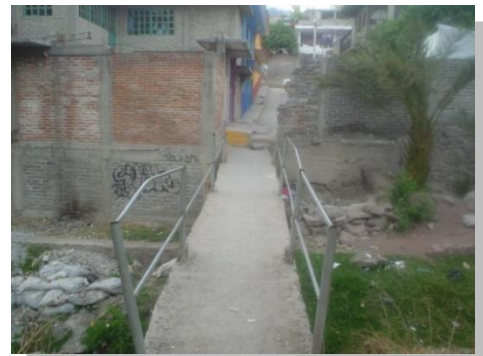
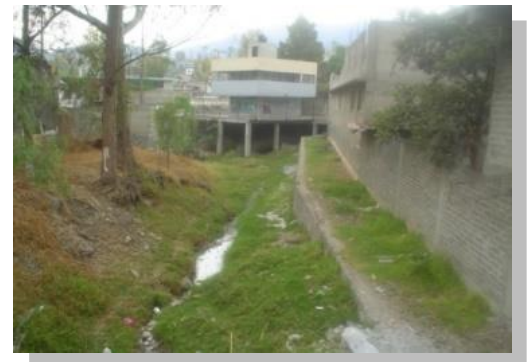
- Barranca Tecolotes

Sitio de Viveros de la Paz, Col. Arboledas de Cuauhtepc, D.T. 10.

Observaciones del Sitio: Barranca natural en la que se ubican construcciones asentadas en las márgenes y dentro del cauce, reduciendo su sección y modificando la trayectoria del escurrimiento. Carece de muros de encauzamiento siendo las propias viviendas las que hacen esta actividad.

Riesgos: De inundación o colapso de viviendas derivado de niveles máximos extraordinarios de agua, producto de precipitaciones de alta intensidad. Como se puede observar el arroyo conduce aguas residuales domiciliarias a cielo abierto y la insalubridad en la zona es alta con riesgo de desarrollar vectores portadores de enfermedades epidémicas.

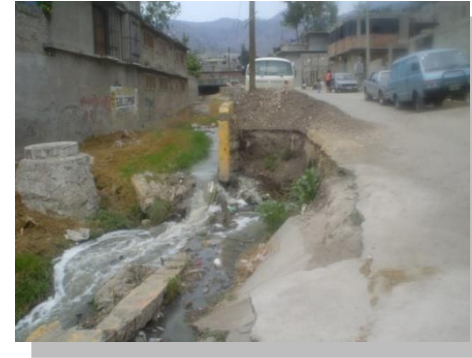
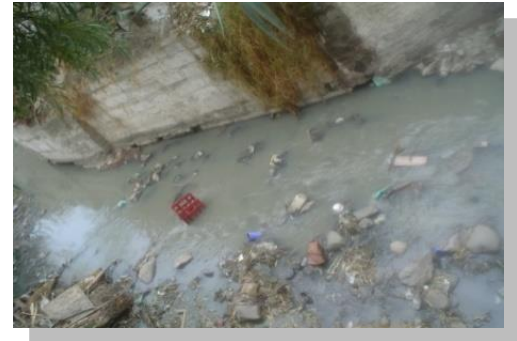
- Barranca Orellana

Sitio de la Calle Carlos Orellana S/N, Col. Palmatitla, D.T. 10.

Se encuentra en esta sección de la barranca afectación sobre la margen izquierda del cauce o bien por la socavación de material en el desplante del muro. Este sitio no se cuenta con registro de eventos de riesgos hidrometeorológicos la situación que se muestra ocurrió durante la pasada temporada de lluvias, por lo que es necesaria la evaluación del sitio y por lo pronto la restitución del muro.

Riesgos: Se requiere la atención inmediata del muro y la reposición de materiales del lugar, ya que el proceso de erosión del terreno continúa afectando la vialidad, pudiendo llegar a las viviendas. El riesgo por taponamiento debido a sólidos de gran tamaño aguas abajo, puede generar grandes avenidas afectando viviendas.

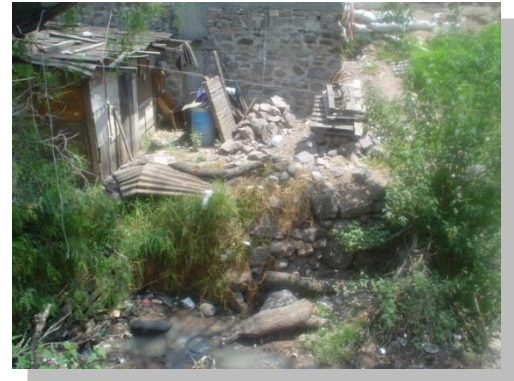
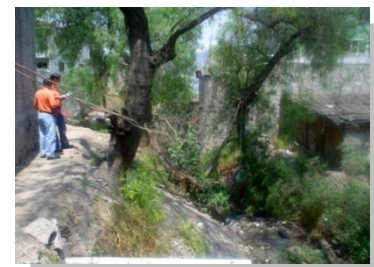
- Barranca 16 de Septiembre

Av. 16 de septiembre, entre las calles 1a. Cda. y 2a. Cda. De 16 de septiembre, Col. El Carmen, D.T. 9.

Barranca natural que ha sido invadida por construcciones tanto en la margen de la barranca como en la sección hidráulica del cauce.

Riesgos: Por las avenidas máximas extraordinarias, así como la afectación derivada por las descargas domiciliarias a cielo abierto, inestabilidad de taludes por erosión, incrementando el riesgo durante la temporada de lluvias.

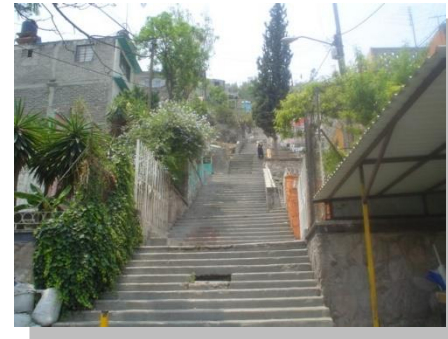
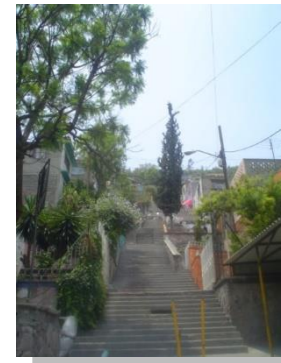
Observaciones del Sitio: viviendas ubicadas sobre las faldas del Cerro Vicente Guerrero, las cuales cuentan con sistema constructivo definido. Dichas viviendas se encuentran desplantadas sobre lo que aparentemente es un cauce natural.

Riesgos: Cabe mencionar que el riesgo de deslizamiento ha disminuido, debido a la extensión de la mancha urbana.

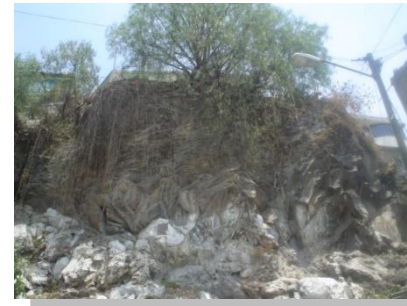
- Colonia Gabriel Hernández

Sitio en la parte baja del Cerro del Vicente Guerrero, sobre las calles Cabo Maisi entre Cabo Catoche y San Antonio, Col. Gabriel Hernández.

Observaciones del Sitio: Talud conformado por roca en su mayoría, altamente erosionada y expuesta a intemperismo

Riesgos: Derivado a la cercanía de viviendas, además de ser susceptible de presentar socavamientos.

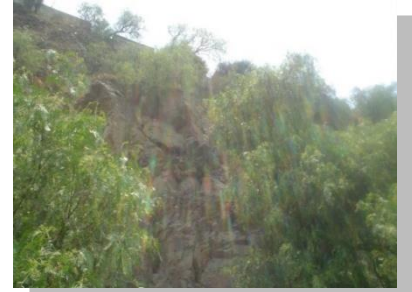
- Colonia Rosas del Tepeyac

Observaciones del Sitio: Talud de 20 metros de altura constituido por macizos rocosos mismos que se encuentran expuestos a la erosión.

Riesgos: Susceptible a sufrir desprendimientos de algunos fragmentos durante la temporada de lluvia.

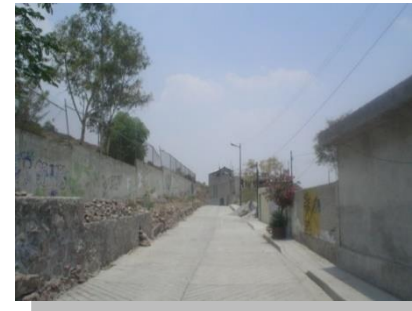
- Colonia La Candelaria Ticomán

Sitio de la Calle Cuauhtémoc y Ampliación Amistad, Col. Candelaria Ticomán y Palma y Niño Jesús de la Colonia San Juan y Guadalupe Ticomán.

Observaciones del Sitio: Extensión de la mancha urbana sobre la ladera sur del Cerro del Chiquihuite

Riesgos: El sitio presenta estabilidad.

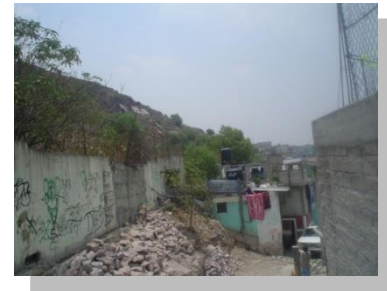
Observaciones del Sitio: Terreno localizado, en la parte posterior a la barda ecológica dentro del cual se ubican macizos rocosos de mediano tamaño, mismos que durante la temporada de estiaje se encuentran estables.

Riesgos: Durante la ocurrencia de fenómenos hidrometeorológicos, las condiciones de estabilidad cambian ya que las filtraciones pluviales erosionan la base de las rocas, ocasionando desprendimientos de rocas.

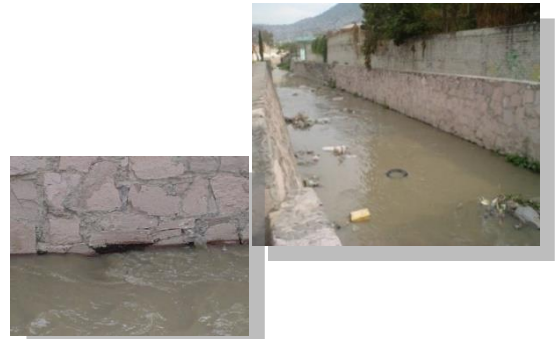
- Colonia Zona Escolar

Calle Rubén Darío entre Av. Politécnico Nacional y Av. Preparatoria.

Observaciones del Sitio: Se presenta erosión y socavamiento sobre la parte del muro tipo gavión, que conforma el cauce de mamposteo del Río Maximalalco.

Riesgos: Derivado a la construcción de muros elaborados con mampostería, sobre ambos taludes del cauce, el sitio se considera estable, sin embargo, es importante considerar la presencia del socavamiento y la erosión de dicho material, originado por la misma corriente del cauce.

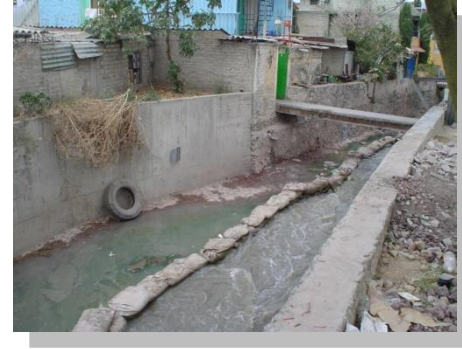
- Colonia Zona Escolar Oriente

Observaciones del Sitio: Se presenta erosión y socavamiento sobre la parte del muro tipo gavión, que conforma el cauce de mamposteo del Río Maximalalco.

Riesgos: Derivado a la construcción de muros elaborados con mampostería, sobre ambos taludes del cauce el sitio se considera estable, sin embargo, es importante considerar la presencia del socavamiento y la erosión de dicho material, originado por la misma corriente del cauce. asimismo, en este sitio existe un tramo de muro, de aproximadamente de 20 metros de longitud, construido a base de concreto armado, el cual fue instrumentado debido a la cercanía de dicho cauce con las viviendas colindantes (acotación 20 centímetros).

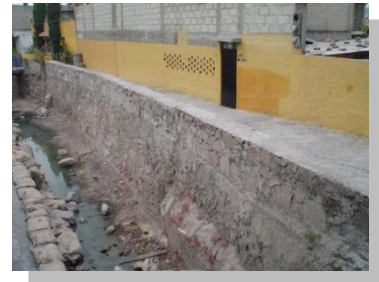
- Colonia Ahuehuetes

Callejón del Arroyo esquina Avenida Ahuehuetes

Observaciones del Sitio: En este sitio se encuentran viviendas de tipo formal, las cuales se encuentran desplantadas sobre una lomería de aproximadamente 25 metros de altura, conformada en su mayoría por tierra vegetal.

Riesgos: El sitio presenta riesgo toda vez, que los taludes carecen de obra de mitigación (muro de contención).

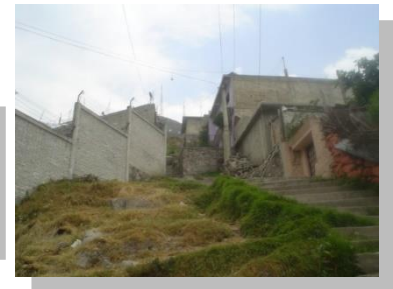
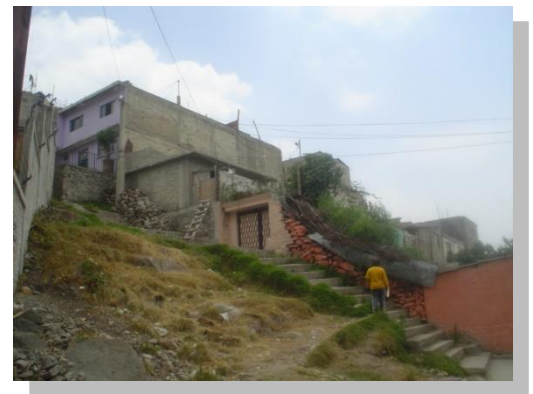
Observaciones del Sitio: Viviendas ubicadas sobre la parte baja del Cerro Chiquihuite, mismas que están construidas con elementos de tipo formal, como tabique, castillos, traveses y lozas de concreto, situación que disminuye el riesgo de deslizamiento.

Riesgos: Cabe mencionar que en el sitio se observan trabajos de pavimentación y construcciones de elementos de concreto (escaleras y banquetas), por lo que se considera que en el sitio se ha disminuido el riesgo de deslaves.

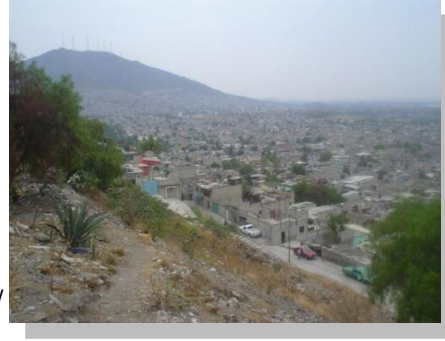
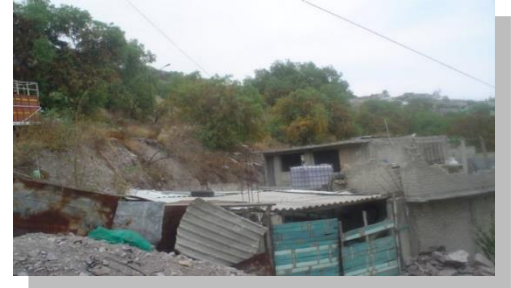
- Colonia Chalma de Guadalupe

Observaciones del Sitio: Viviendas construidas con tabique y elementos de confinamiento, ubicadas en la parte inferior del talud, conformado por tierra vegetal en su mayoría y bloques rocosos de mediana dimensión.

Riesgos: Sitio susceptible a presentar desprendimiento de material por las filtraciones pluviales.

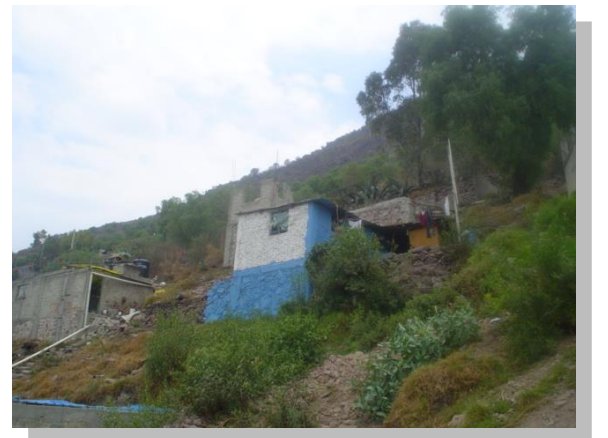
Riesgos: el terreno presenta una pendiente de 35 grados aproximadamente, situación que aumenta el riesgo para las viviendas que se encuentran.

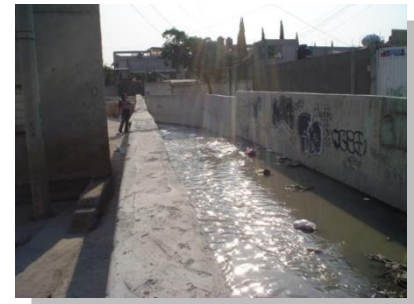
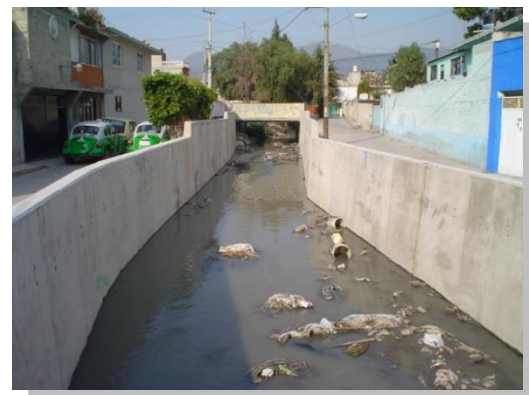
Observaciones del Sitio: Se ha registrado el desbordamiento del río, originando filtraciones y encharcamientos, además de la socavación del terreno.

Riesgos: el riesgo de desbordamiento se deriva por el aumento del tirante del río, a consecuencia de la acumulación “aguas arriba”. Cabe mencionar que en el lugar se han realizado trabajos de mitigación, constituidos por muros de concreto, con objeto de dar estabilidad al talud que conforma la barranca; sin embargo, a pesar de estos, es importante mantener la limpieza correspondiente del Río (desazolve).

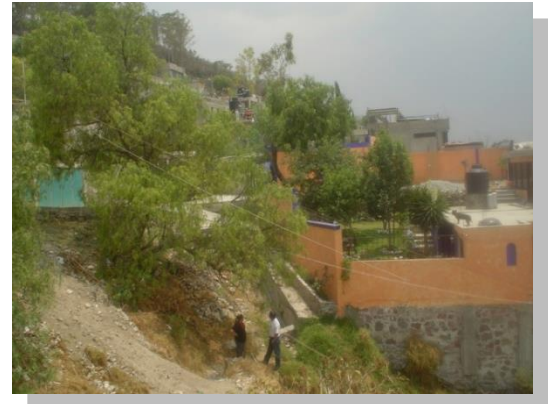
- Colonia Arboledas de Cuauhtepc

Observaciones del Sitio: Viviendas construidas sobre la margen de la barranca, las cuales cuentan con sistema constructivo.

Riesgos: La condición de la zona se ve vulnerable ante la ocurrencia de precipitación pluvial, toda vez que el tirante del cauce del río aumenta ocasionando filtraciones.

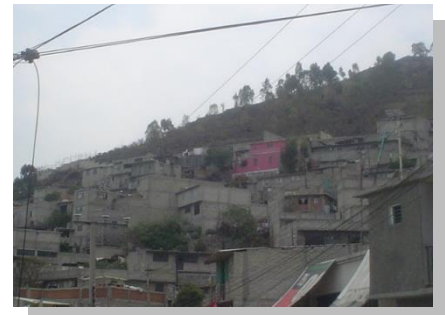
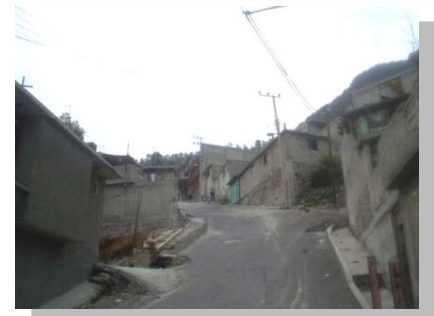
- Colonia Compositores Mexicanos

Sitio ubicado en la calle Agustín Lara, esquina con la calle Álvaro Dávila, Col. Compositores Mexicanos.

Observaciones del Sitio: Parte alta de la Dirección Territorial Número 10, sobre la cual se localizan viviendas estructuralmente bien edificadas. Cabe mencionar que durante la temporada de estiaje el sitio se encuentra estable.

Riesgos: Derivado a su cercanía con las partes altas del Cerro, es factible la caída de rocas, situación que aumenta durante la temporada de lluvias.

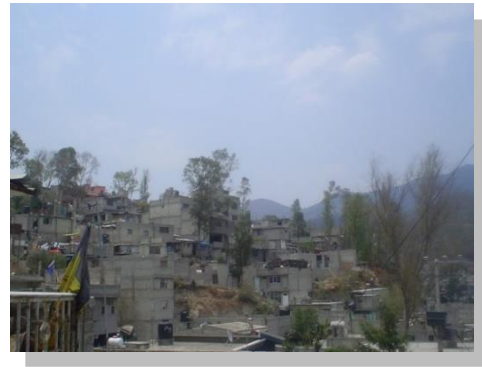
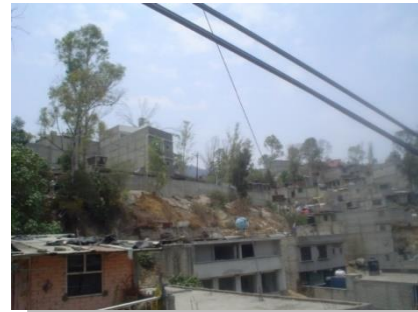
- Colonia Forestal I y II

Observaciones del Sitio: En este lugar se encuentran viviendas estructuradas perfectamente, distribuidas, sobre la parte baja del talud, conformado por macizos rocosos y tierra vegetal.

Riesgos: Derivado a la pendiente que presenta el sitio, los escurrimientos pluviales ocasionan socavamiento del terreno y erosión de cimientos.

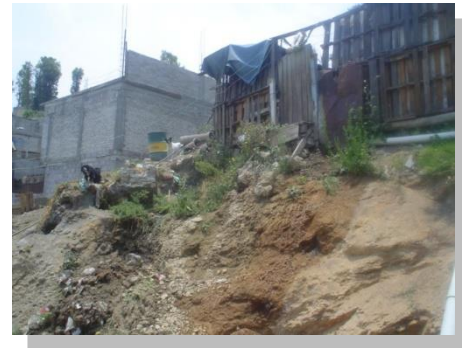
- Colonia Forestal III

Sitio ubicado en la Calle Celia Cruz y José Alfredo Jiménez.

Observaciones del Sitio: Viviendas de tipo formal, construidas sobre relleno sanitario.

Riesgos: Zona vulnerable de sufrir deslaves derivado a su altimetría, además de sufrir asentamientos originados por la compactación del que está conformado el terreno.

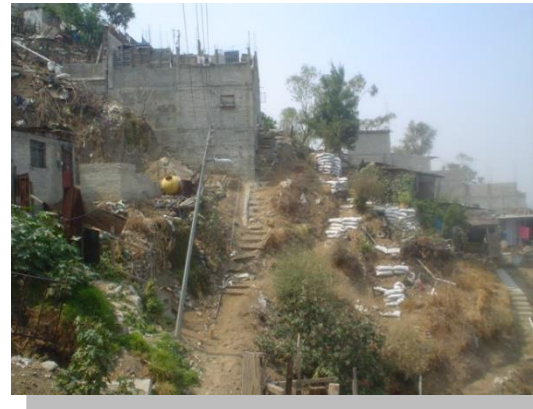
- Colonia Parque Metropolitano

Observaciones del Sitio: Talud de aproximadamente 15 metros de altura, conformado por tierra vegetal, careciente de elemento de contención (muro), altamente susceptible de sufrir deslaves.

Riesgos: En el lugar se observan viviendas de tipo precario, construidas con materiales como láminas y madera, carentes de sistema constructivo y cimentación.

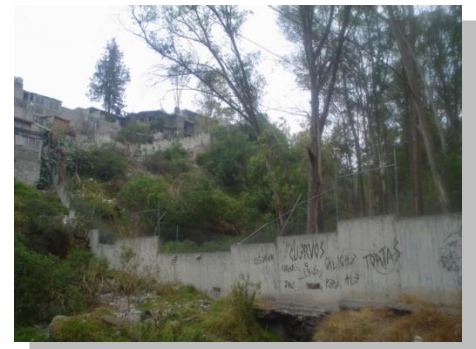
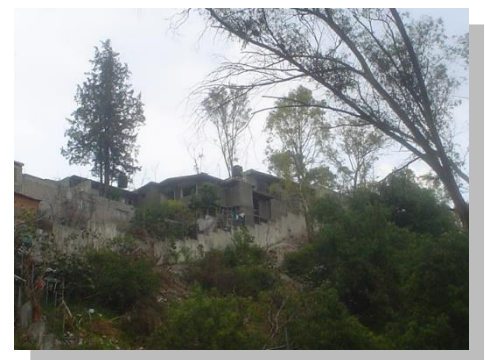
- Colonia La Casilda

Sitio ubicado en la calle Camino a la Virgen, Col. La Casilda (Colindante con la barda ecológica)

Observaciones del Sitio: Viviendas de tipo formal desplantadas sobre el talud de 15 metros de altura, constituido por tierra vegetal y follaje. Además, carece de muro de contención.

Riesgos: La zona es altamente vulnerable de sufrir asentamientos, originados por la socavación del cauce natural que se ubica colindante a las viviendas.

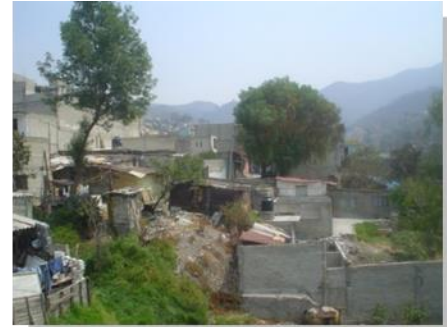
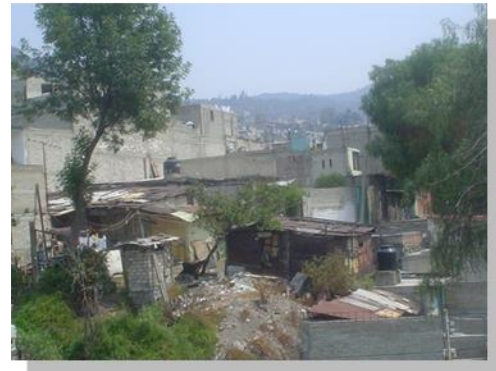
- Colonia Lomas de Cuauhtepac

Observaciones del Sitio: Talud de aproximadamente de 4 metros de altura, sobre el cual se encuentran viviendas del tipo formal y precarias.

Riesgos: Dicho talud carece de muro de contención, situación que se considera de alta probabilidad de sufrir deslizamiento de material.

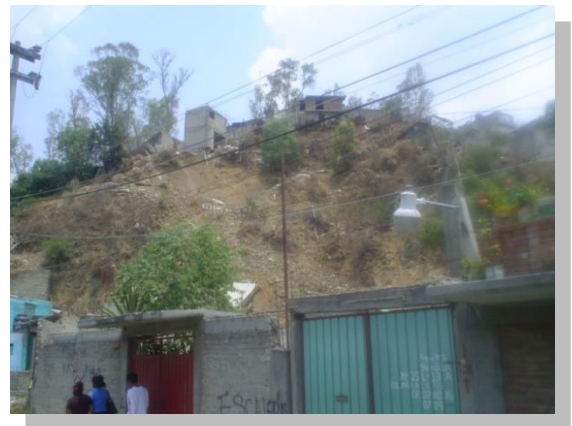
Riesgos: El sitio carece de muro de contención; Sin embargo, por el tipo de suelo y por las dimensiones del talud, no es factible la construcción de una obra de ese tipo.

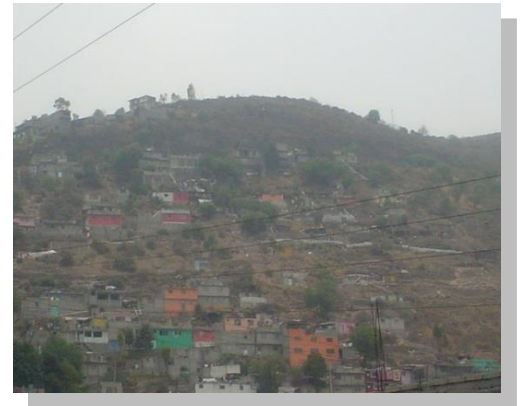
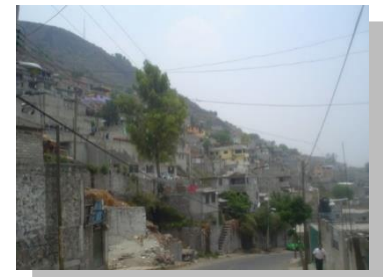
Observaciones del Sitio: Asentamientos irregulares sobre la loma oeste del Cerro del Chiquihuite, las cuales tienen sistema constructivo de tipo formal y precarias.

Riesgos: En esta zona se ubican macizos rocosos de gran dimensión, los cuales se encuentran estables, sin embargo cabe mencionar que las viviendas por encontrarse sobre la ladera del Cerro del Chiquihuite, siempre serán vulnerables a deslizamiento de tierra.

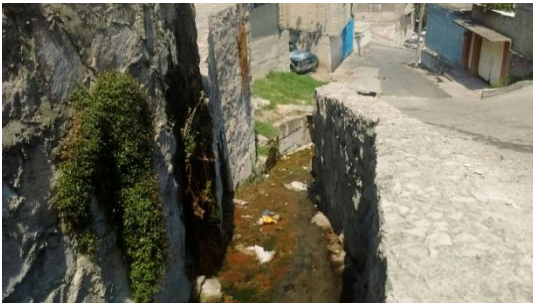
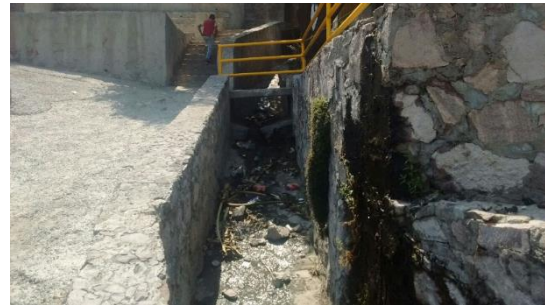
Barranca de Cocoyotes:

1.-Barranca de Cocoyotes, llega al río Maximalaco en Cuauhtepec.

Calle Barranca de Cocoyotes entre Del Bosque y Antílope en la Col: Ahuehuetes en la DT10.

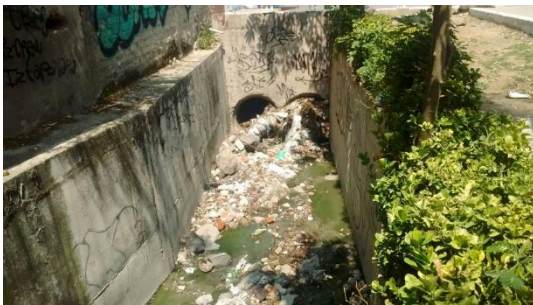
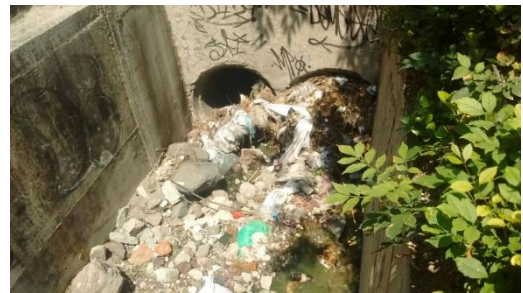
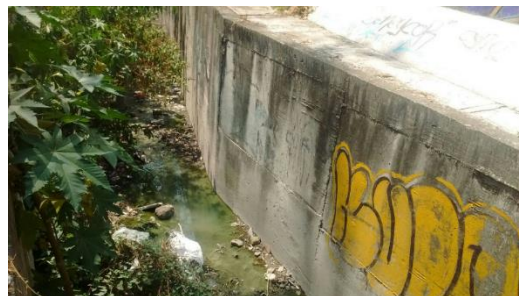
2.- Arroyo Tlaximalaco. Se observa totalmente sucio. Con cascajo, basura y obstruidas las entradas o paso de agua debajo del puente.

3.- Se solicita una limpieza preventiva ya que el paso del agua por debajo del puente está en un 95% azolvado.

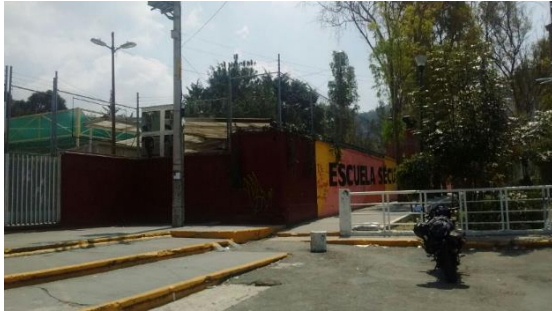
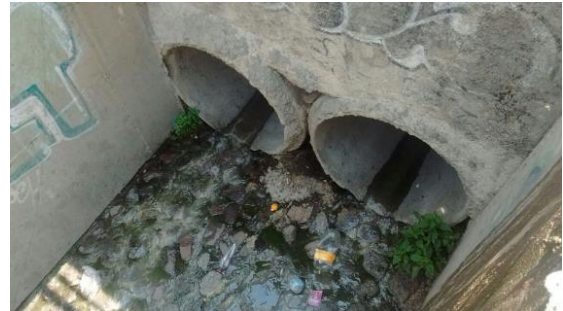
Entre arboledas y la forestal DT 10. Afuera de la Esc. Secundaria 82.

4.- Río Tlaximalaco se observa en un 40% sucio, basura, cascajo en el afluente que pudieran provocar un tapón más abajo.

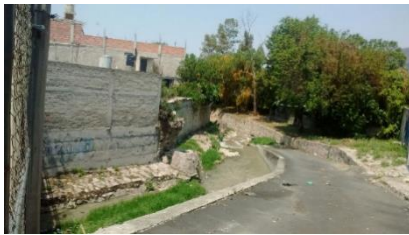
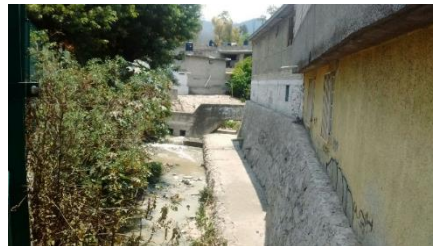
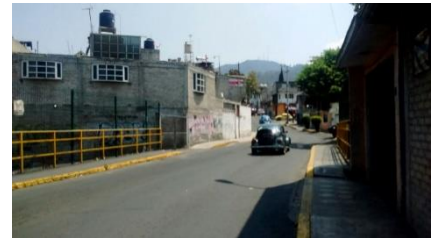
La Presa Esq. Fanny Schiller, Colonia Forestal I en la DT 10.

5.- Vivienda que se desalojó por tormenta atípica en el año 2008. Ya que estaba construida en el paso de aguade la barranca Zaice. Cerrada

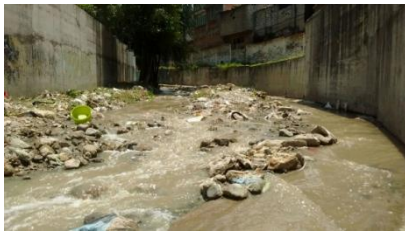
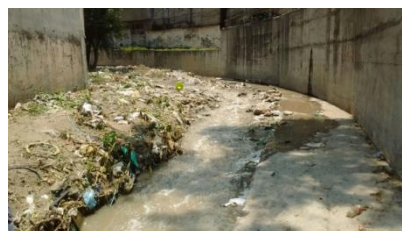
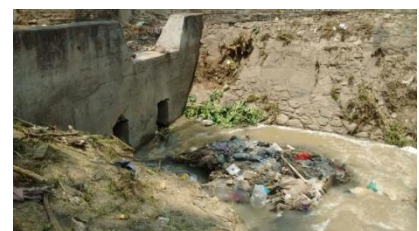
8.- Barranca en el parque Juventino Rosas. Entre Lerdo de Tejada y Fanny Schiller. Col: Juventino Rosas. DT 10

9.- Bajo del puente totalmente azolvada. En su cauce izquierdo. El puente es el de la calle. Lerdo de Tejada. Col Juventino Rosas.

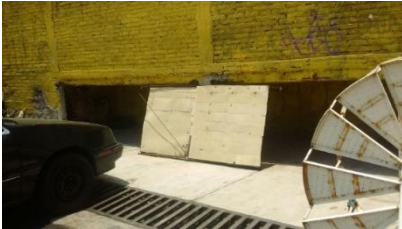
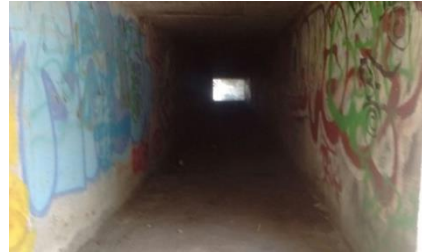
El agua que viene de Cuauhtepac Barrio Alto, baja arrastrando todo hasta este punto medio. Ocasionalmente que se desborde el agua y afectando en promedio 2 manzanas a los lados del río.

11.- Río y Maximalaco, 99% limpio en esta área. Calle Patricio Santoyo, Col. Palmatitla.

Se pide a vecinos el retiro de objetos que pueden ocasionar un tapón al afluente.

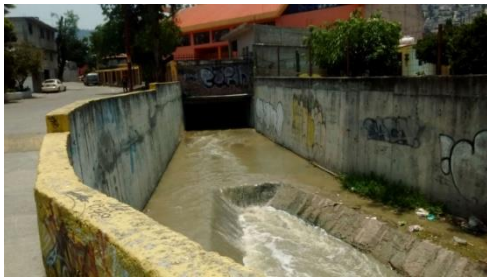
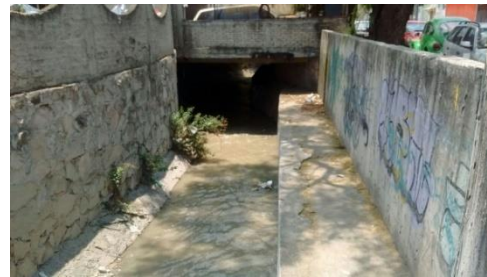
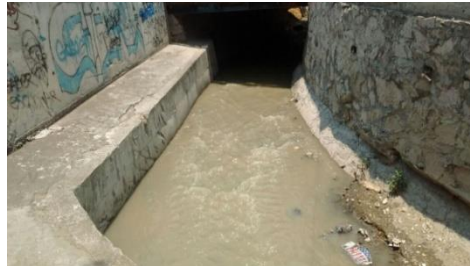
12.- Desborde de aguas en la afluente del río Maximalaco.

Ubicación: Av. Venustiano Carranza esq. Morelos, Col. Cuauhtepac Barrio Bajo. La Afluente Natural de este punto hasta llegar a los arbolillos unos 3 kilómetros.

Y este es el punto donde se desborda el río y provoca afectaciones en promedio a las 2 manzanas que rodean la avenida Venustiano Carranza.

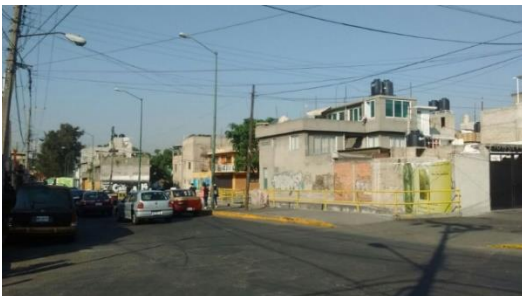
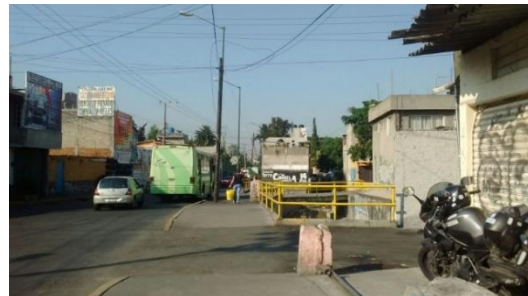
13.- En esta ubicación se realiza trabajo de mitigación de confinamiento del río, pero la cantidad de agua y material que arrastra desde las partes altas genera taponamientos. Y desborde de agua de este punto por toda la Av. Venustiano Carranza al Arbolillo.

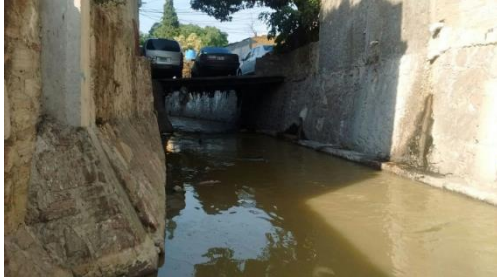
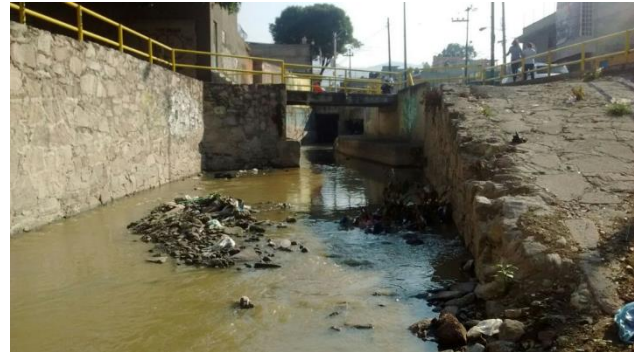
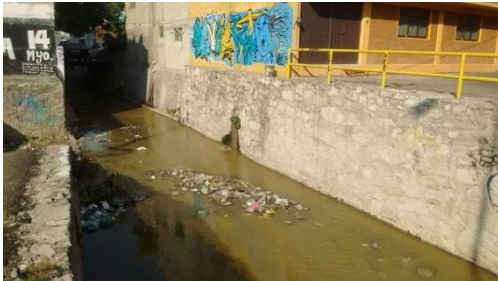
14.- Calle Allende. Col. Valle de Madero. Arrollo Peña Gorda esq. Iturbe. Col. Valle Madero.
Un 80% limpio. Con basura, y cúmulos de tierra que pueden formar tapones en puntos conflictivos.

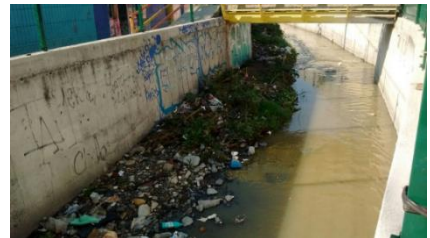
15.- Arroyo Peña Gorda, calle cerrada de París entre Venustiano Carranza y Francisco Villa, Punto conflictivo. La anchura del arrolló disminuye de 4 mts a tan sólo 1.5 mts provocando que el agua que baje se desborde y afecte viviendas. El arrolló a un 80% limpio

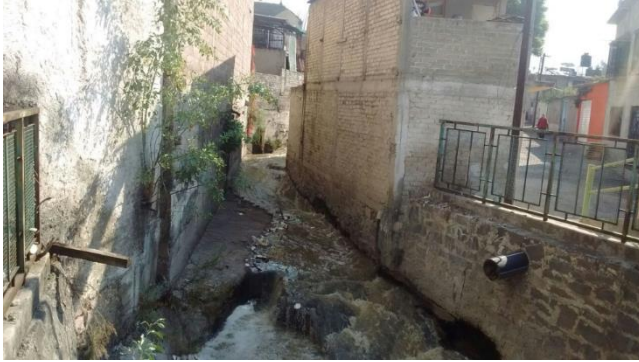
16.- Afluente en este punto debajo del puente azolvada en un 70%, se encontró cascajo, arena y basura. La ubicación es en calle Venustiano Carranza entre 2 de abril y Cuauhtémoc en la colonia Valle de Madero, perteneciente a la DT 10.

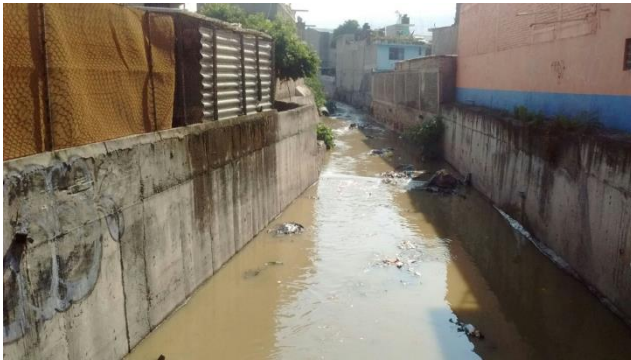
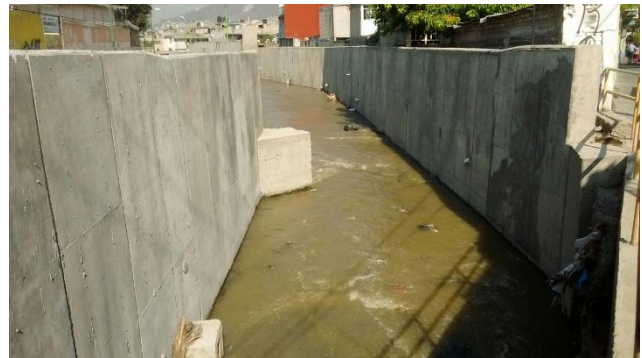
18.- Calle 11 esq. Venustiano Carranza col. Zona Escolar Oriente, vaso regulador Arbolillos. Calle Preparatorias en la Col. Zona Escolar, junto al vaso regulador y el área de descarga.

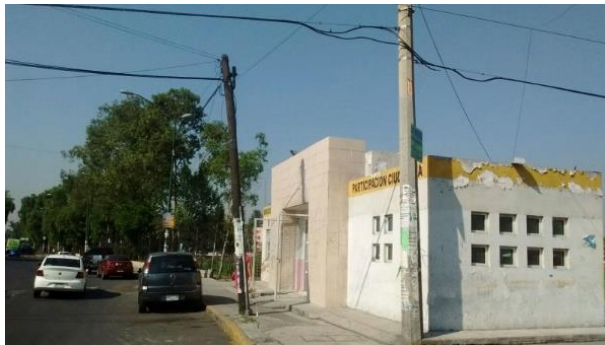
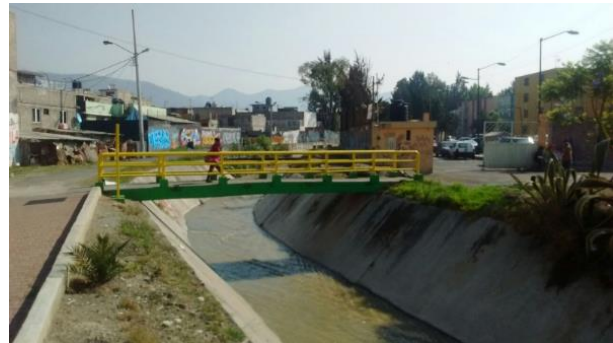
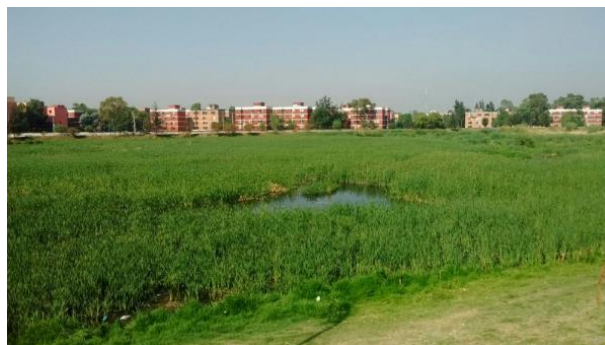
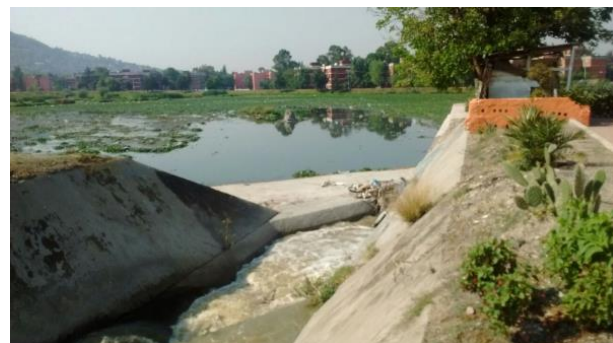
19.- Preparatorias esq. Miguel M. Ponce a Tizayuca Chalma. En esta parte el río se observa cascajo, basura en un 80% limpio.

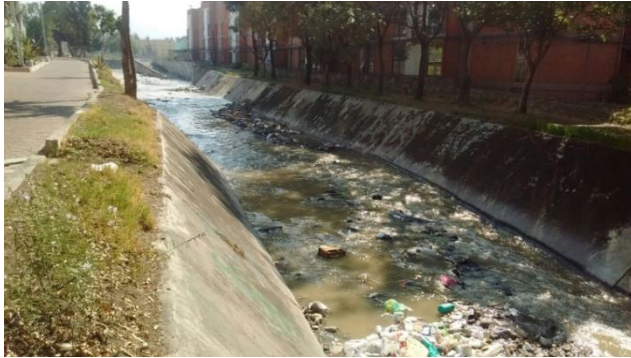
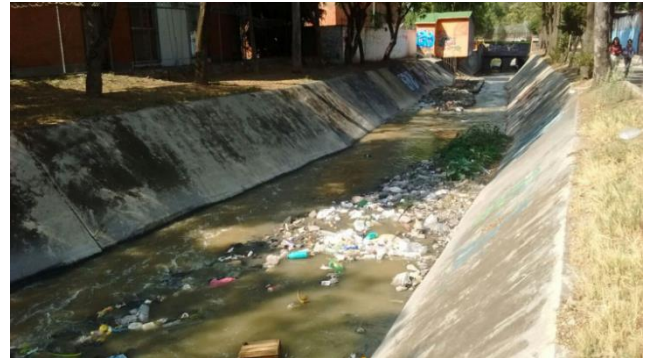
5.- Zona de Alto Riesgo por inundación.

Parte baja de la colonia Arbolillos y Zona Escolar en la calle Chalma-Tenayuca, perteneciente a la DT 8.

Se recomienda que estén limpias las afluentes para que la parte baja del puente no se tape y provoque desbordamientos y afectaciones a viviendas

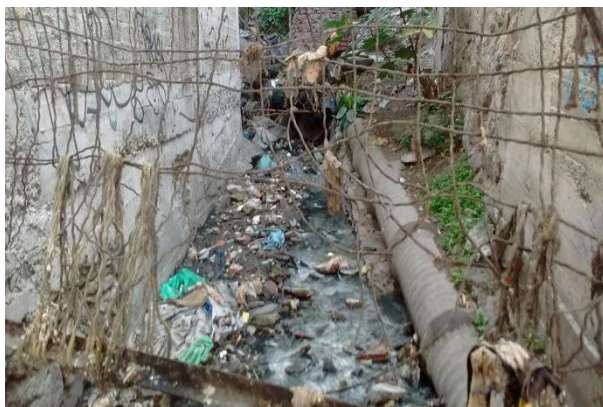
Indican vecinos y solicitan el apoyo para realizar limpieza en esta barranca. Ya que está azolvada en un 80%.

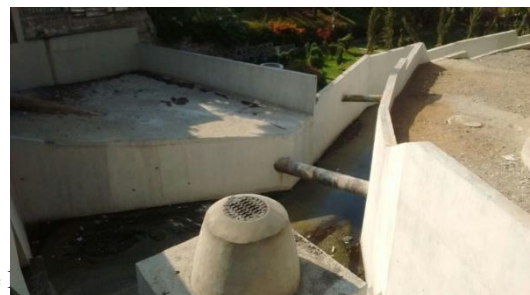
Río San Javier, Tata Nacho esq. Lázaro Cárdenas, DT. 10

Después de realizar los trabajos de confinamiento del río se observa en un 99% limpio, el problema es sino se limpian las barrancas que lo alimentan, se mantiene basura, piedras y cascajo lo que generará tapones y desborde.

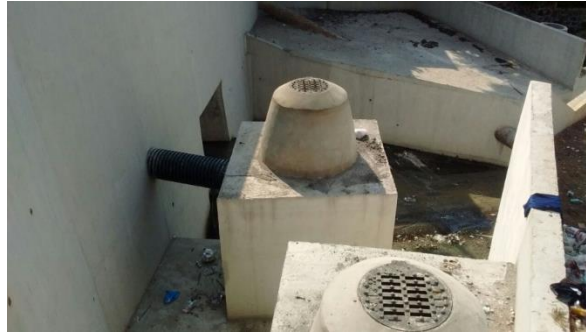
Después del confinamiento y trabajo de mitigación de un aprox. de 150 m a esta altura del río San Miguel presenta basura, cascajo en un 70% sucio.
