Cerro del Chiquihuite.

Asunto: Evento, desprendimiento de tierra y macizos rocosos área de reserva ecológica, Col La Pastora Calle Cuatlicue.

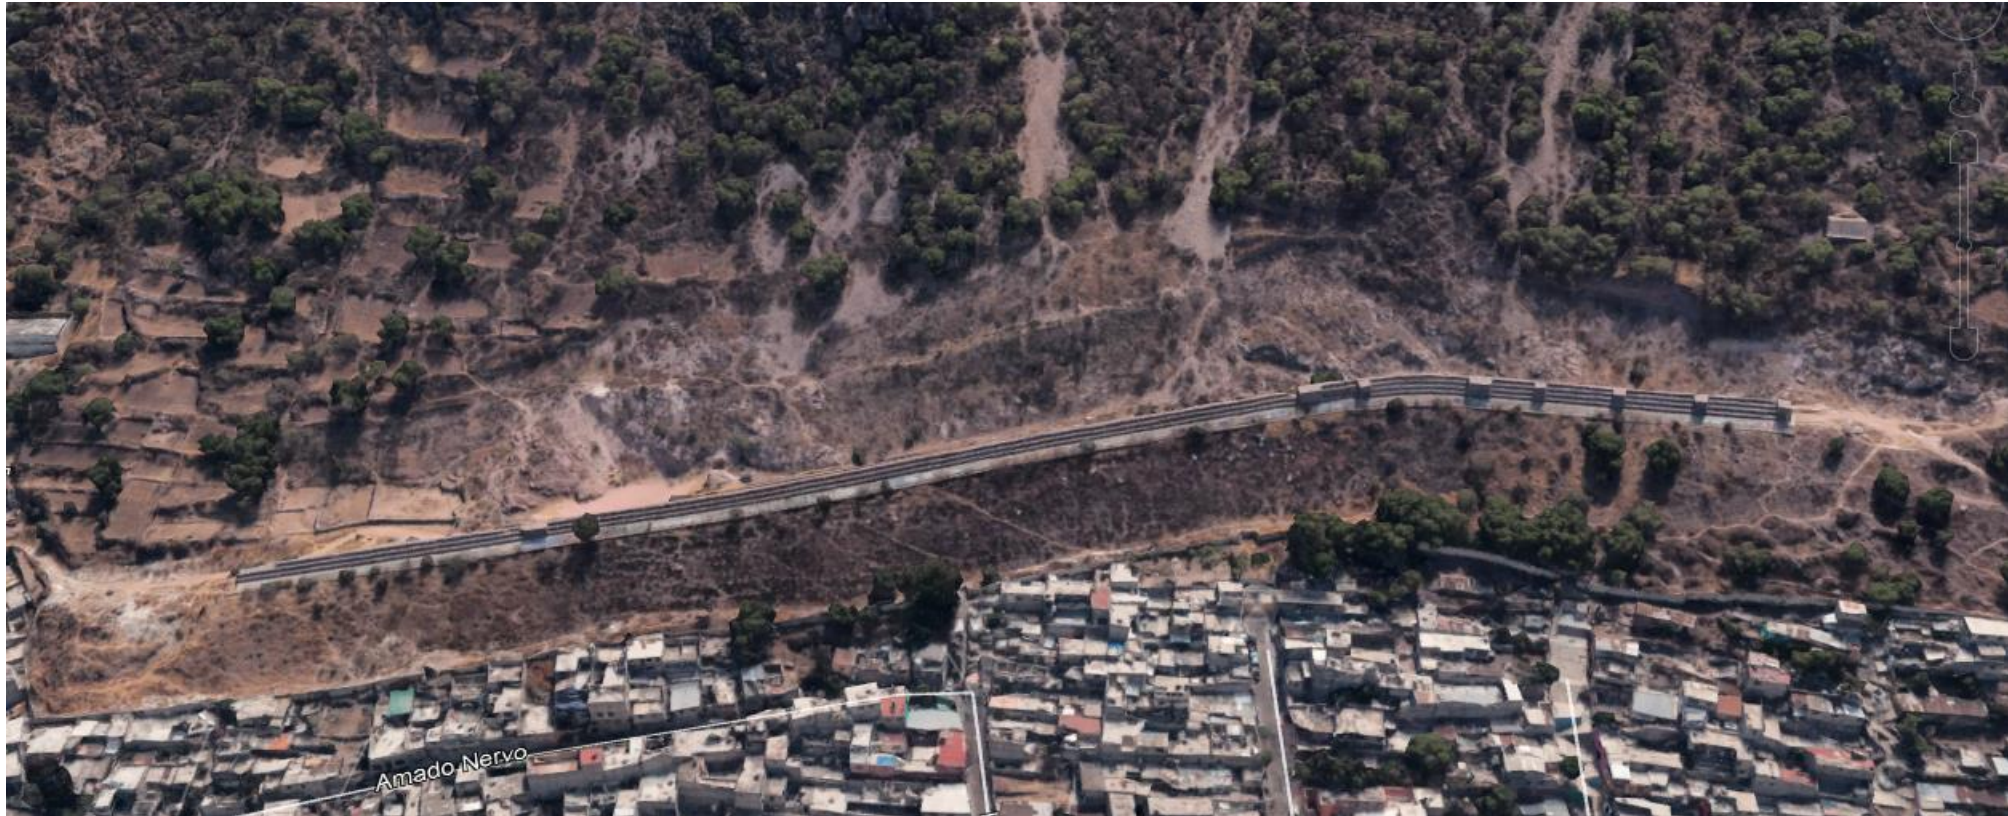
Imagen Geo-Satelital. Trabajo de mitigación.

A 150 Mts del desplazamiento de piedras y tierra se localiza al lado este un muro tipo gavión que se construyo.

Y a 100 mts al oeste solo se colocaron bases de concreto a rocas con potencial de deslizarse.

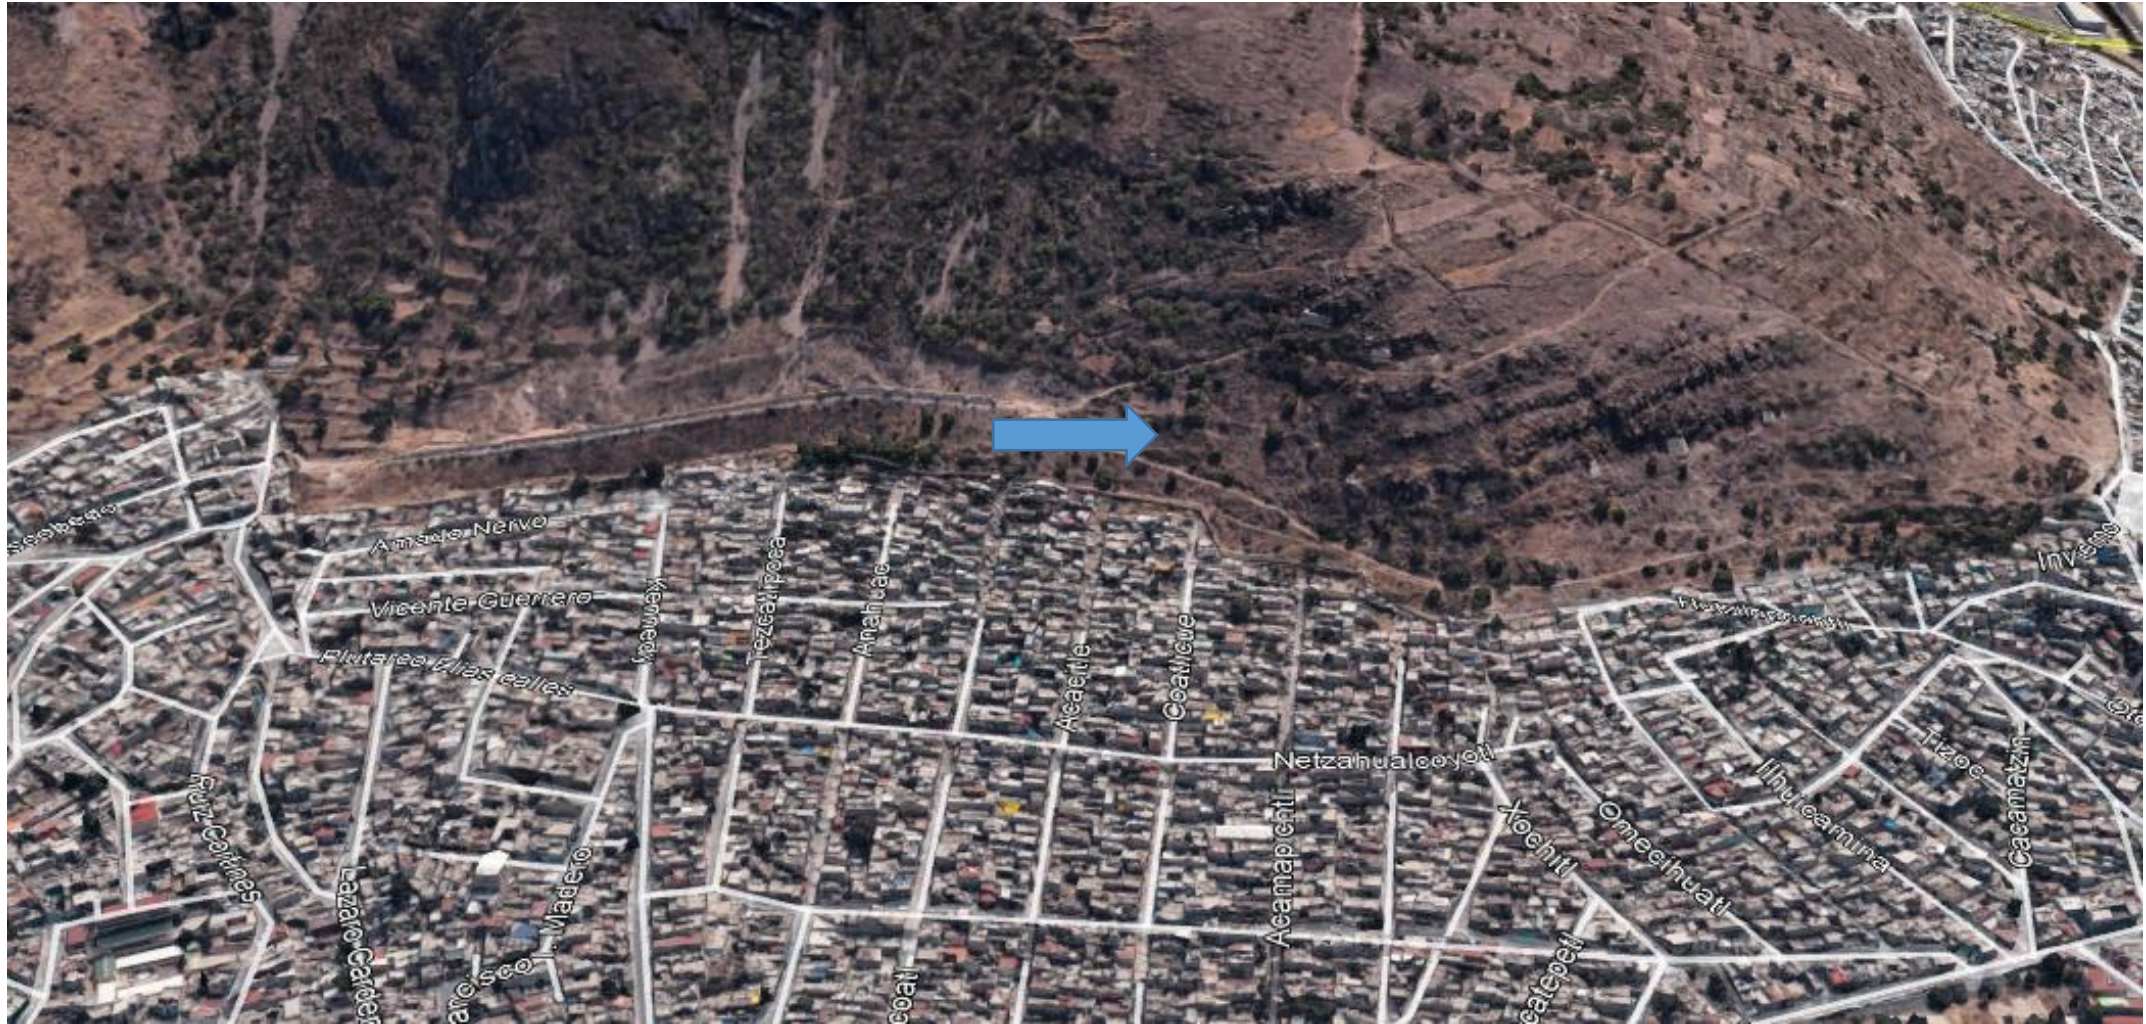
Se trata de un talud de macizos rocosos y tierras de aproximadamente misma que se localiza en una bajada de agua natural.

Con una caída de 60 metros de alto, el cual se desliza .

Se observa un Macizo rocoso en la parte superior del deslave

Mismo que presenta piedras fracturadas por el tiempo y una mas ya a punto de desprenderse.

En el lugar los vecinos amarran una roca de aproximadamente 500 kilogramos con cuerdas mismas que

Se desliza por la ladera a una distancia de 20 mts.

Un promedio aproximado de 60 a 80 Cúbicos de piedras tierra y basura se desliza hasta la barda perimetral o ecológica..

En riesgo u promedio de 20 viviendas que se encuentran junto a la barda ecológica en la calle Cuatlicue.

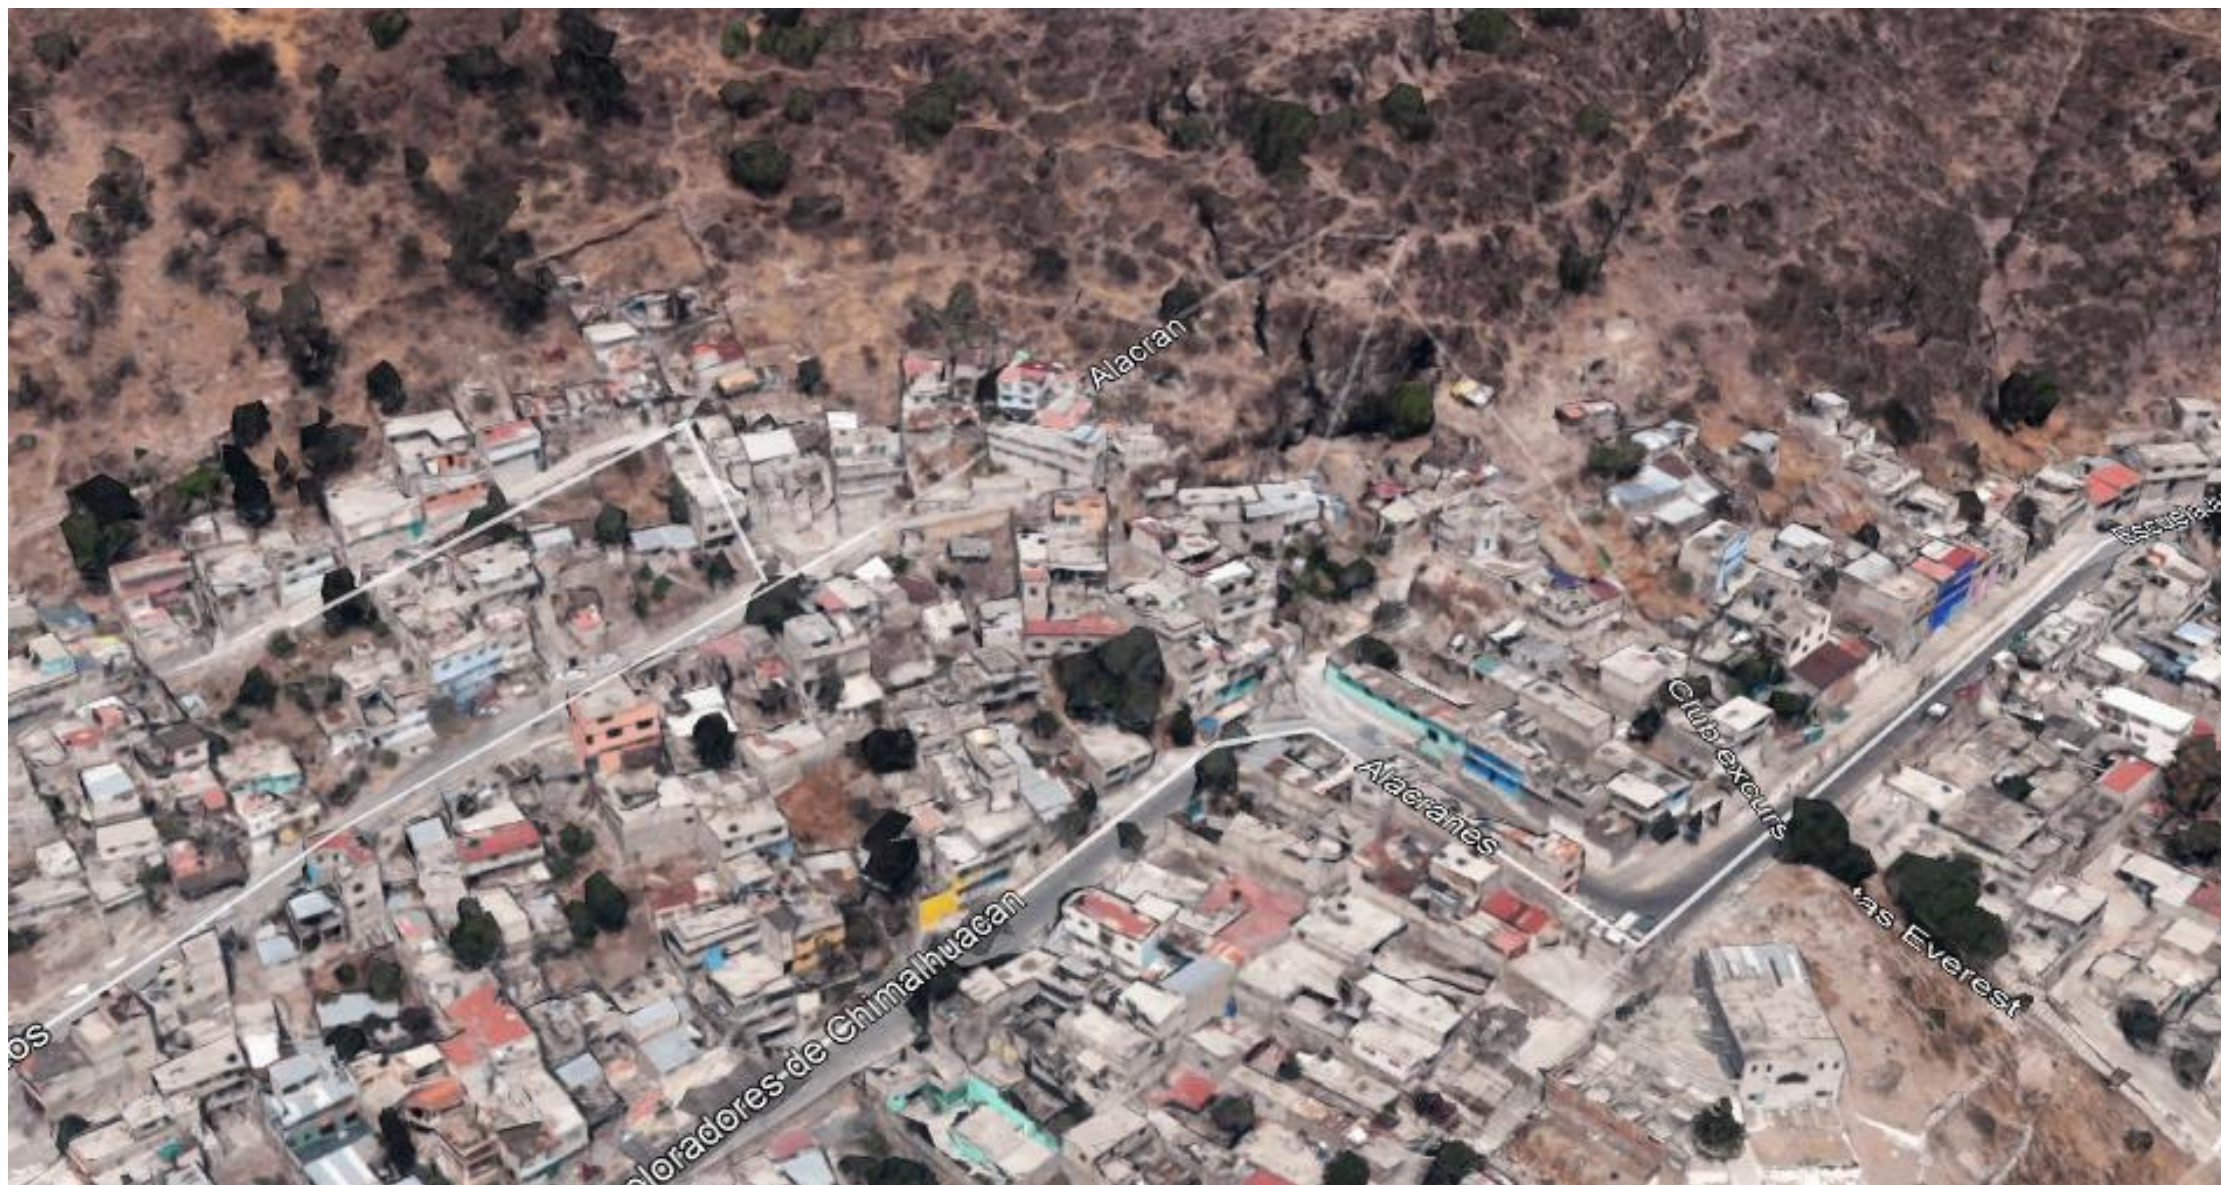
Asunto: Evento, desprendimiento de talud en área de riesgo Col Lázaro Cárdenas Tlalnepantla Estado De México .

Buenas tardes jefe derivado de las actividades realizadas para completar la información correspondiente para actualización del atlas de Riesgo y el Estudio de la Gestión de Riesgos y Recursos; Se realiza el apoyo con personal del área Técnica y Operaciones así como de la Coordinación de Atlas de riesgos para atender la emergencia por un desprendimiento rocoso macizo en la colonia Lázaro Cárdenas Cerrada solidarios . Perteneciente a el municipio de Tlalnepantla estado de México.
