# Programa de Mitigación de Riesgos

**INFORME DE ACTIVIDADES 2022-2023**

**CONTRATO 02 CD 07 20 01 008 22**

“MITIGACIÓN DE RIESGO EN EL CANAL DEL RÍO DE LA CERRADA DE VICENTE GUERRERO ENTRE LAS CALLES 16 DE SEPTIEMBRE Y ENCINOS, EN LA COLONIA AHUEHUETES PERTENECIENTES A LA D,T. 9. Y MITIGACIÓN DE RIESGO POR COLAPSO DE PUENTE EN EL CANAL DEL RIO DE LA 1ER CERRADA DE PARIS, EN LA COLONIA PALMATITLA CUAUTEPEC EL ALTO, PERTENECIENTE A LA D.T. 10”

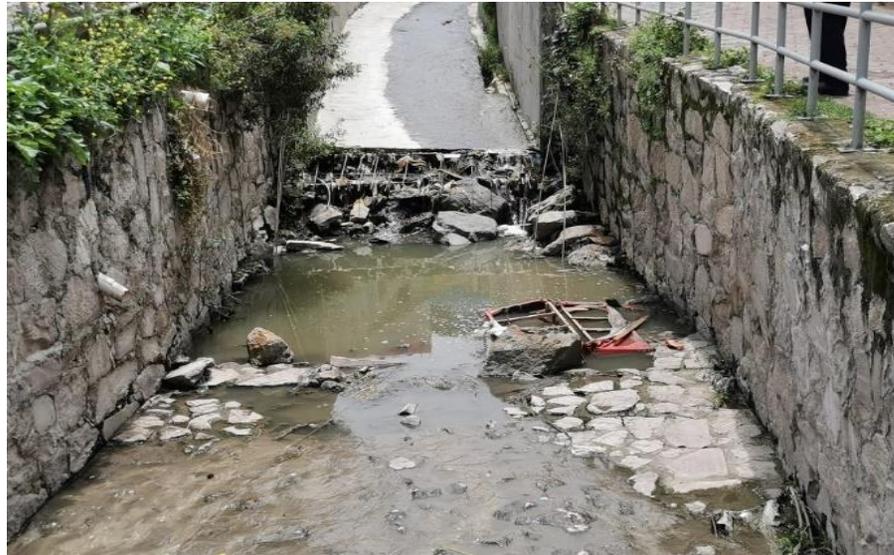
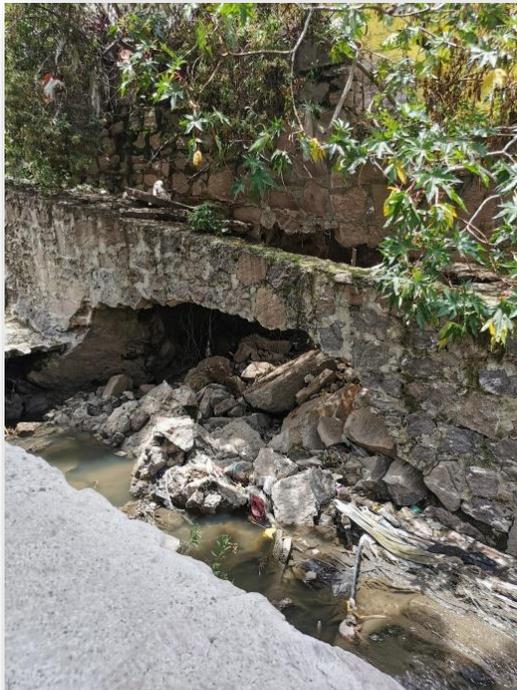
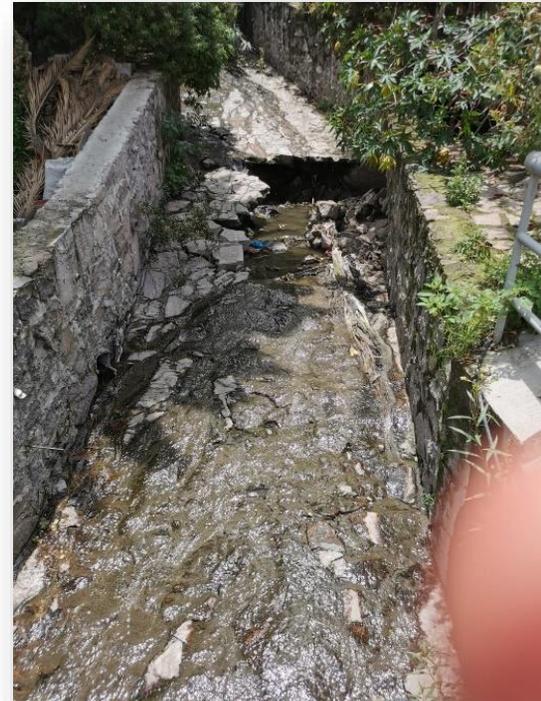
Antes

El 11 de agosto de 2021, la Jefatura de Unidad Departamental de Programas de Prevención y Atención a Desastres de esta Alcaldía, emitió la opinión técnica de riesgo en el canal debido a la existencia de una fractura en el muro de contención de piedra braza, además de un socavón que había expuesto la cimentación de la vivienda ubicada en la Cerrada Vicente Guerrero esquina 2a Cerrada de Vicente.

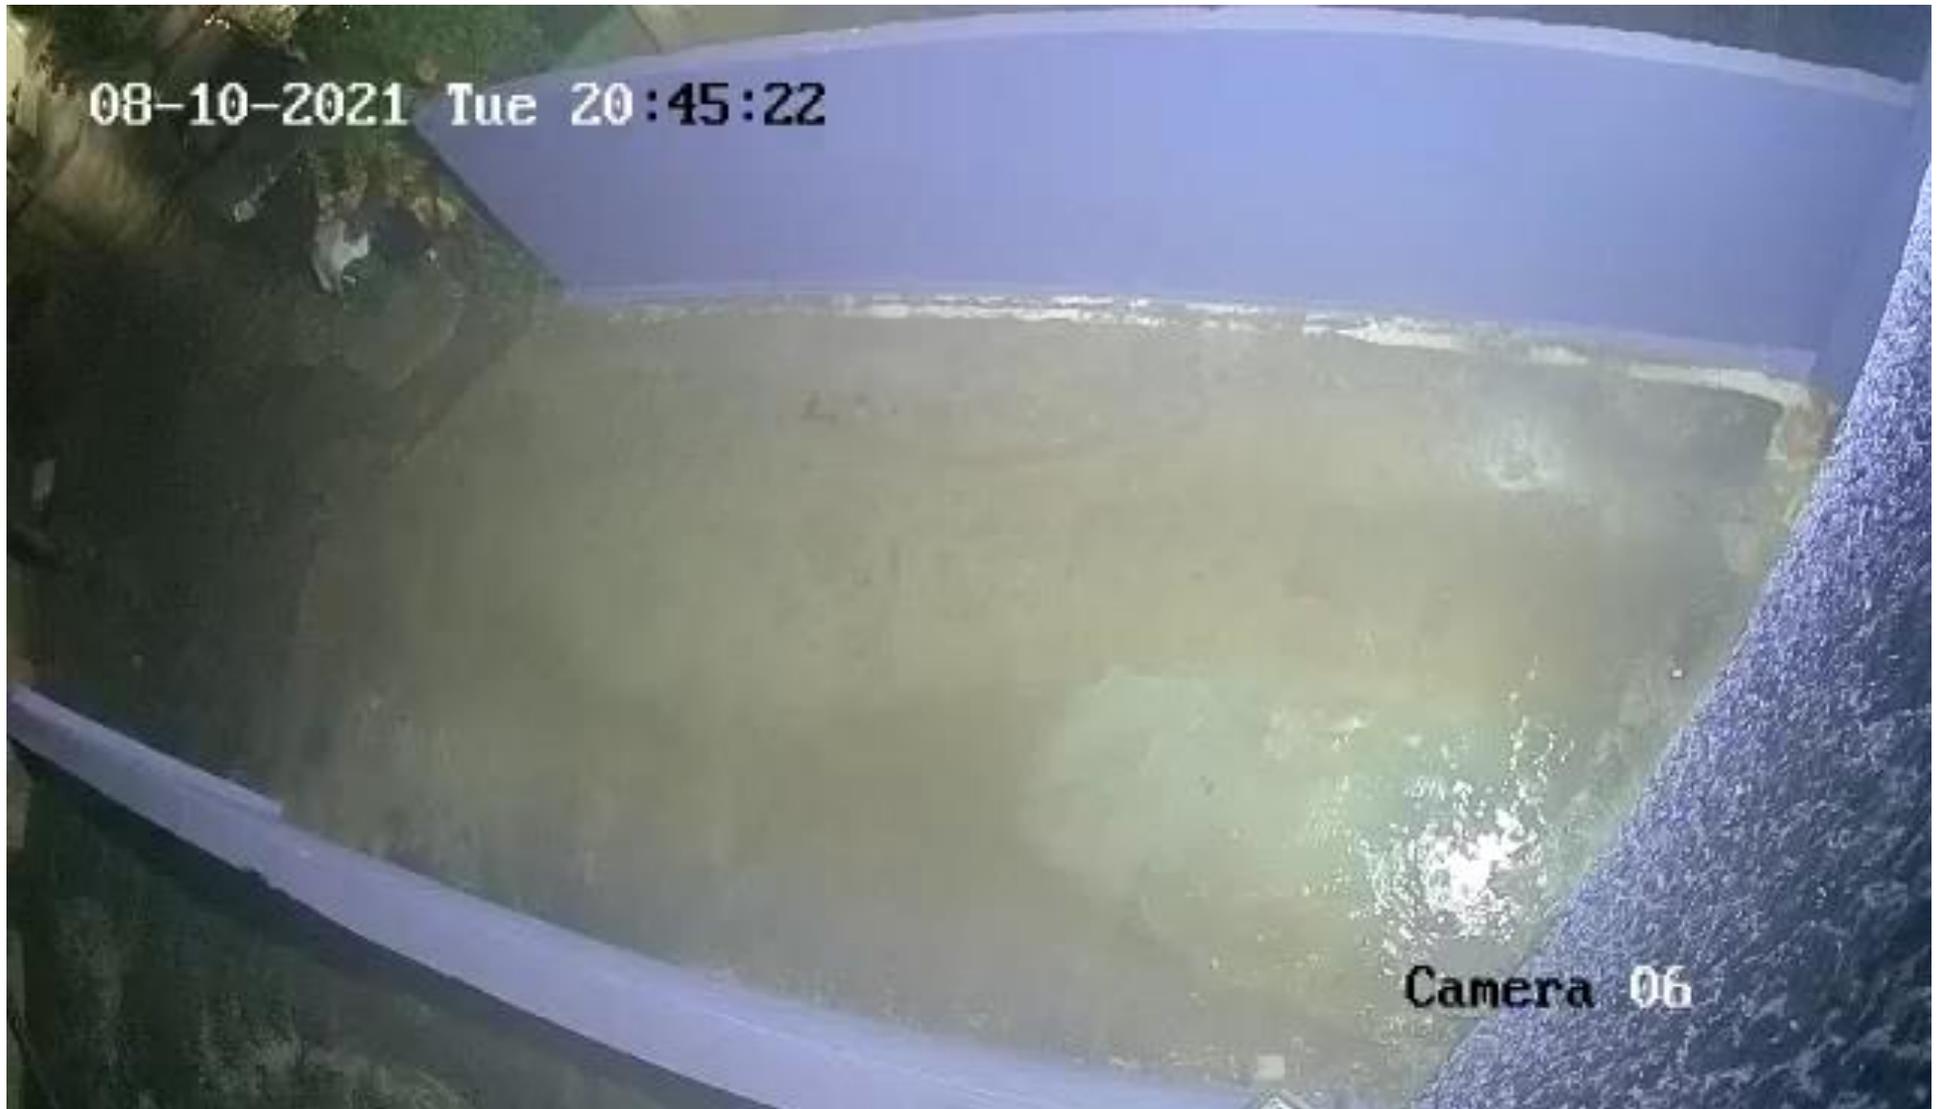
El 10 de agosto de 2021 se presentó una fuerte lluvia atípica al norte del Valle de México, afectando la subcuenca que forma las laderas de la Sierra de Guadalupe y conocidas como Cuauhtepac en la Alcaldía Gustavo A. Madero, las cuales hicieron crecer los cauces del río, rebasando el muro aguas arriba del puente vehicular transversal al río, en la calle 1er Cerrada de París, mismo que colapsó por el empuje del agua y provocando con ello se inundara la cerrada afectando varias viviendas y familias.

Colapso del muro aguas arriba en Cerrada de París.

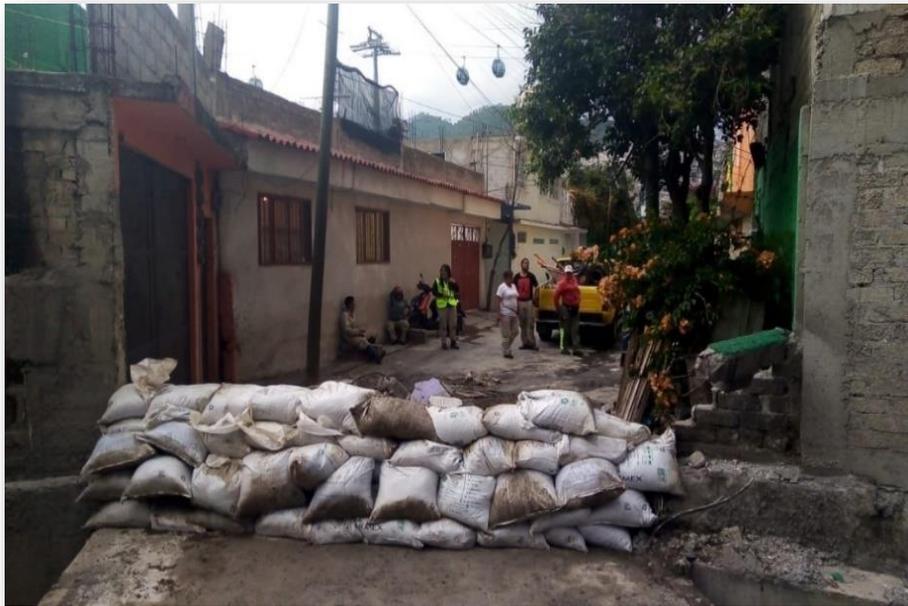
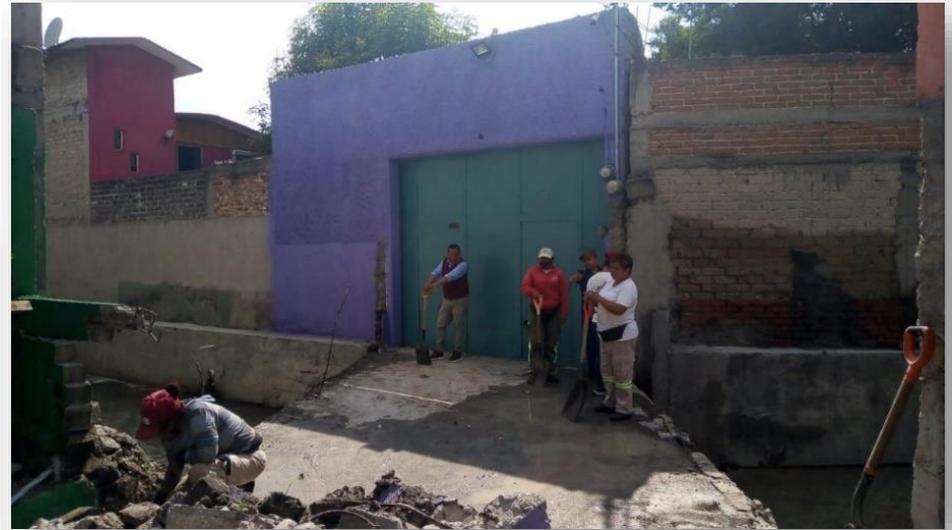
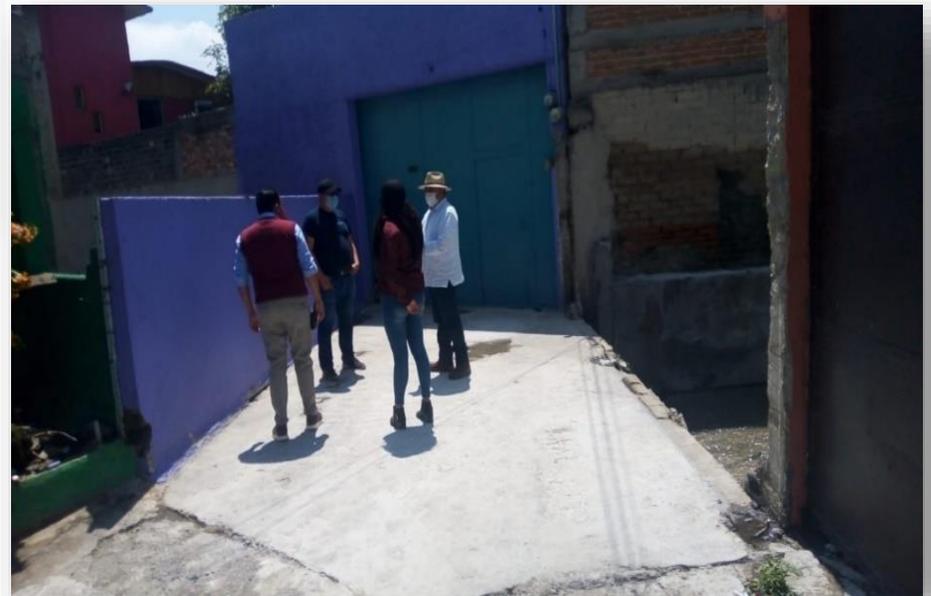
Antes

El 28 de octubre de 2021 nuevamente se presentaron fuertes precipitaciones provocando que se desbordara el río en el mismo punto, afectando viviendas y familias por segunda vez.

La Dirección General de Obras y Desarrollo Urbano emitió el día 11 de agosto de 2021 la opinión técnica a la Dirección Territorial 10 en el cual se propuso demoler el muro y rehabilitar la zona con la construcción de los muros.
